# 2008 年 7 月 28 日浅野川はんらん水害調査報告

Report of the Damage Investigation of the July 28, 2008

Flood Disaster of Asanogawa River, Kanazawa City

金沢大学浅野川はんらん水害調査団

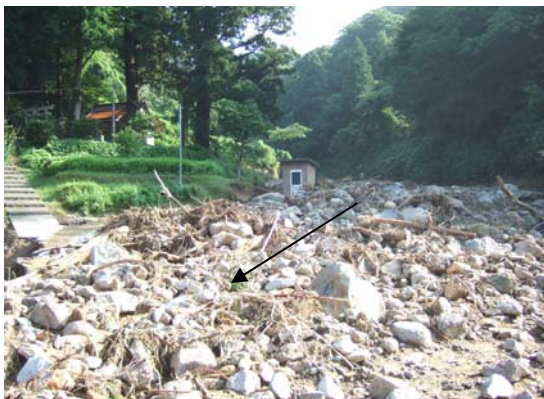
金沢市における被害家屋は全壊2戸、半壊9戸、一部損壊7戸、床上浸水507戸、床下浸水1476と甚大であった。家屋の損壊被害は土砂災害の発生した浅野川上流域に集中し、浸水被害は浅野川流域を中心に発生し、大野川や高橋川周辺でも床下浸水が起きた。浅野川流域では約2万世帯、約5万人に避難指示が出され、ピーク時には約800人が避難した。写真2-1は上流部の板ヶ谷町から中下流部の中島大橋付近までの浅野川の被害状況を上流から順に示すものである。浅野川上流域では土砂災害が顕著で、土石流や斜面崩壊による家屋の損壊、砂防堰堤の崩壊、河岸道路の浸食や堤防の決壊などの被害が生じた。今回の出水に対して河積が十分確保されていない所が多く、上流の家屋・事業所や農地・事業地の浸水被害も広い範囲で発生した。写真2-1(a)は板ヶ谷町にある谷川が土石流によって大量の土石や流木などで埋まった状況を示す。写

写真2-1(b)は浅野川の河岸浸食によって1斜線が崩れ落ちた県道10号線の様子である。写真2-1(c)は芝原橋から上流約200mの右岸堤防が約100mにわたって決壊した様子を示すものであるが、堤防は根元から完全に侵食されているのが分かる。破堤箇所の上流数10mの所で浅野川は左に約90度湾曲しながら医王川と合流しており、流心は右岸寄りにあり、破堤箇所は水衝部であったと推測される。写真2-1(d)は破堤箇所の直下流の堤内地、写真2-1(e)は芝原橋における流木および土砂の堆積状況を示す。大量の土砂や直径数10cmの礫および直径数cmから40cm程度の流木の堆積が顕著である。芝原橋では河床上の土砂堆積とともに橋脚に大量の流木が堆積したため、河積が著しく減少し、洪水の氾濫が助長されたと推測される。写真2-1(f)は浅川町の橋梁の被害の様子を示すが、橋脚が無くとも河積が十分でなく水位が橋桁以上に達したため、流木が大量に桁上に堆積している様子が分かる。写真2-1(g)は犀川への分水路の河川分流部の入口の様子を示すが、鋼枠のスクリーンによって流木がトラップされ、分水トンネルの閉塞を防止している。

(a) 板ヶ谷町の谷川の土石堆積の様子

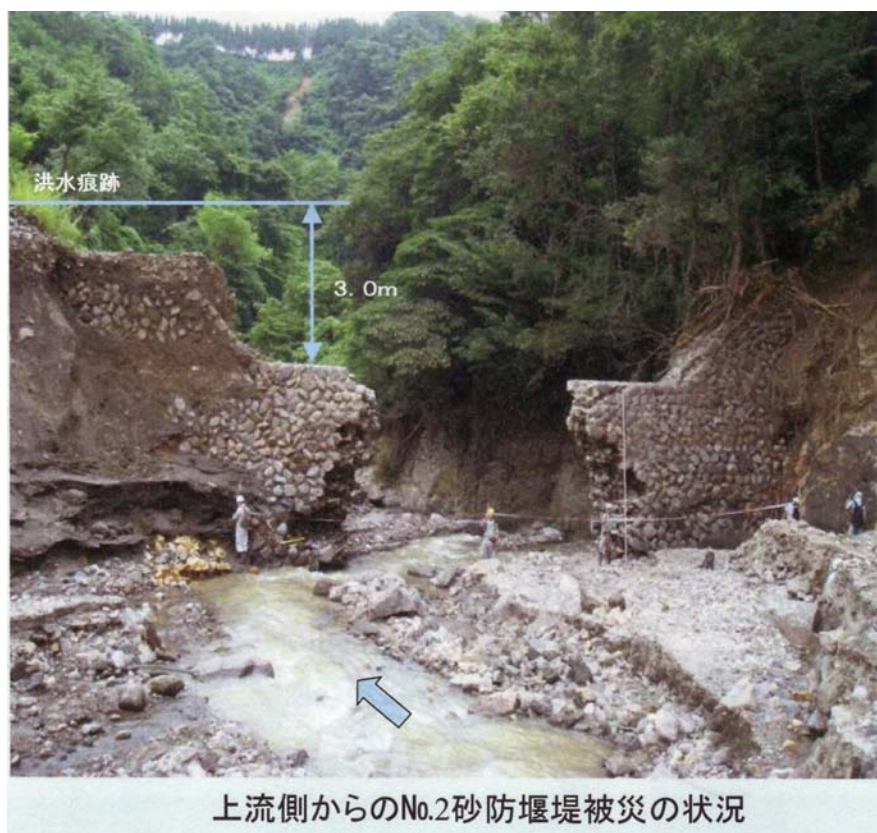
図3-4 2号砂防堰堤の被災状況<sup>1)</sup>

図3-4は、2号砂防堰堤の被害状況である。この被害要因であるが、土石流の衝撃により破損したものと考えるべく、土石の摩過作用による徐々に削り取られ被災したものと想定される。

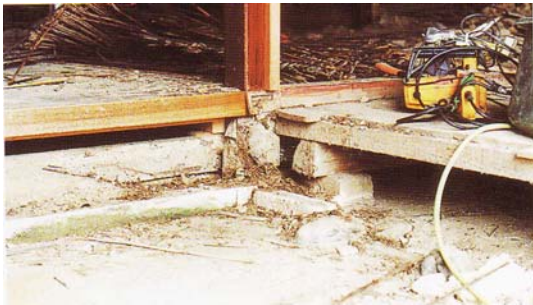
写真4-15 主計町の建物構造調査  
基礎部の腐食（平成14年度）

被災時には、通行止めとなっていたため、写真は金沢市から提供いただいたものは右上に「\*」を付けた（写真4-1～20、写真4-14は伊勢湾台風時の主計町（北國新聞 昭和34.9.27）（中流部）の浸水状況を、写真4-15は主計町の建物構造調査による基礎部の腐食（平成14年度）状況である）。

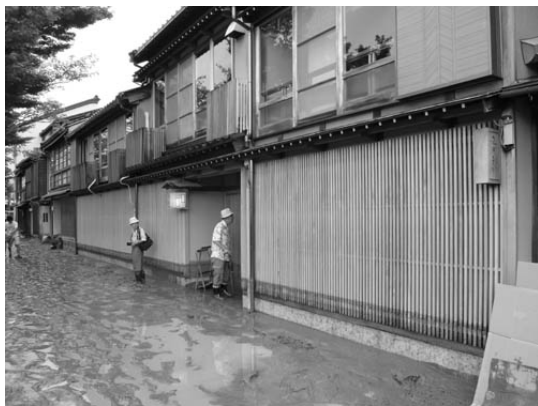
写真5-1 主計町における床上浸水の状況<sup>(1)</sup>

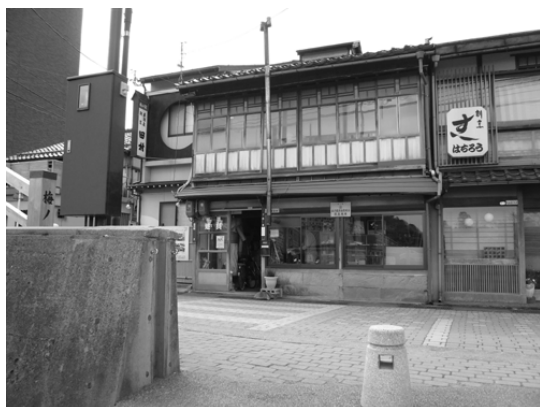
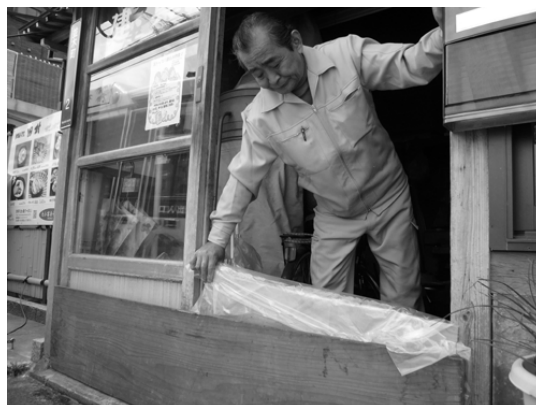
一般的な引き違いの木製玄関戸であっても、臨機応変な対応により浸水被害が軽減されたケースもある。浅野川大橋を挟んで主計町の上流、並木町にある黒梅建具製作所では、玄関戸を開けた状態で玄関前面に高さ 40cm 程度の当て板をし、その内側からはビニール袋を巻いたベニヤ板 7, 8 枚を当て、水位の上昇に合わせてベニヤ板を上方にずらしつつ隙間にタオルなどを詰めることにより浸水量を少なくし、床上浸水を免れている。黒梅建具製作所は中の橋南詰め、

写真 5-7 堤防切欠部と黒梅建具製作所

写真 5-8 当て板とビニール袋を巻いたベニヤ板

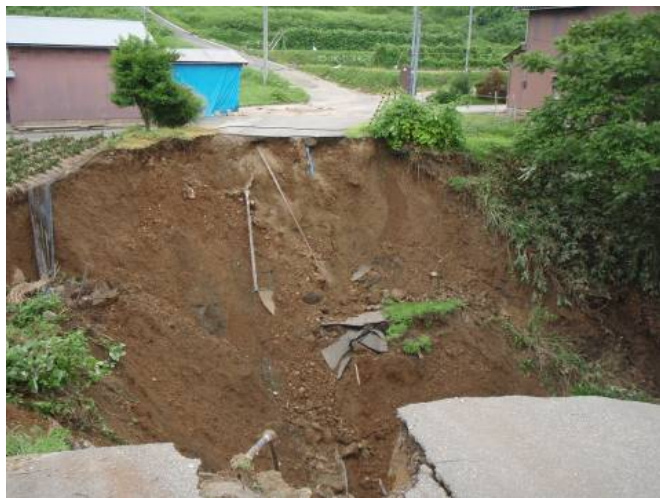
写真6-2 北袋町における道路崩壊に伴う配水管の折損

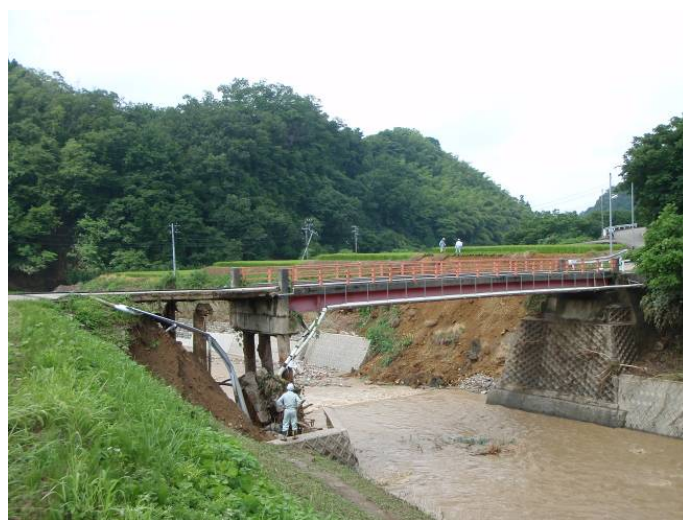
写真6-3 七曲町における橋梁左岸護岸の崩壊に伴う水管橋の折損

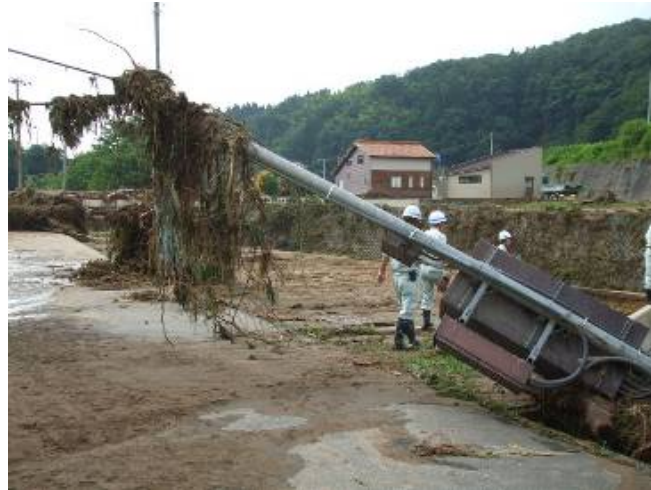
写真6-6 北陸電力の電柱の転倒による芝原第1マンホールポンプ場制御盤の倒壊

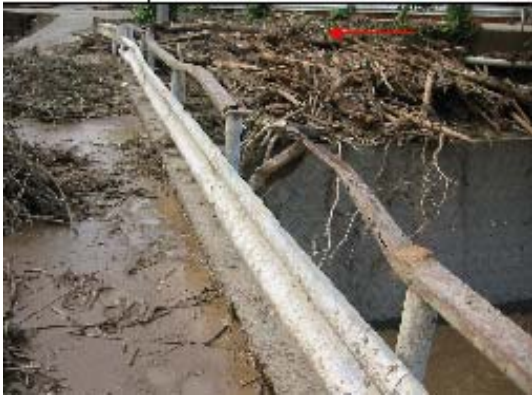
左 茅原橋 流木が引っ掛かって、高欄が損傷している。路面に土砂堆積。(石川県提供)

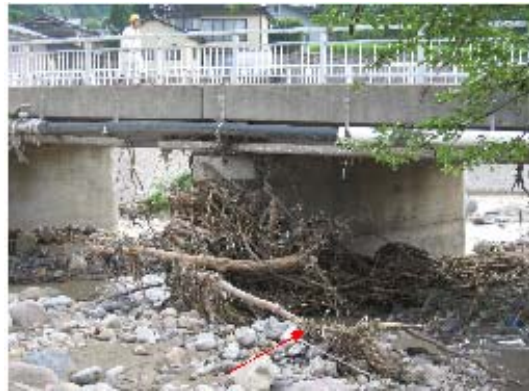
右 芝原橋 大量の流木が橋脚に引っ掛かっている。(石川県提供)

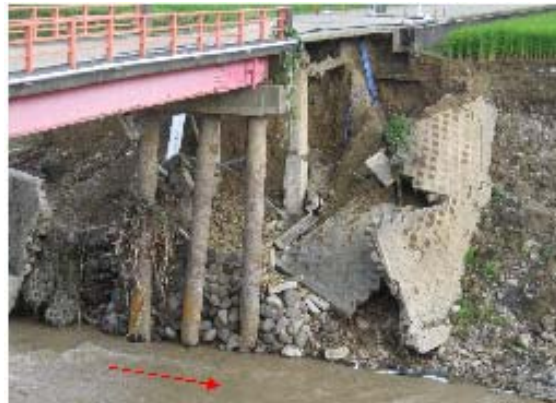
防護柵や照明装置などの越流流木や土砂による損傷は短期間で修復されており、橋梁機能は回復している。一方、橋台周りの土砂が大きくえぐられた2橋に関しては、架け替え工事が進行中である。この2橋に関しては、橋台自体に構造的問題が疑われ、今回の洪水で問題が顕在化したと見るべきであろう。

右 七曲橋 橋台の杭基礎が露出している(石川県提供)

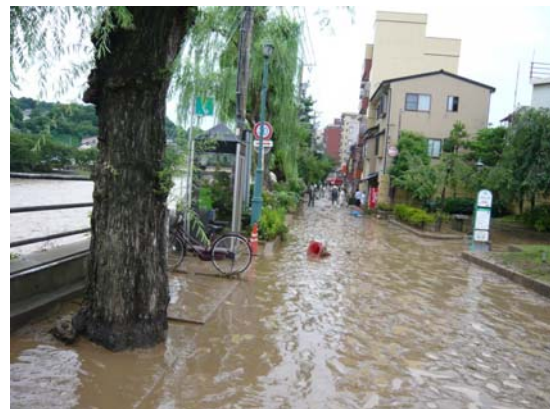
写真 8-2 市街地に流出した土砂
