本号[連載3]では、内灘町における、地震による地盤の液状化と側方流動でもたらされた被災地について、被災実態と今後の復興のあり方を報告する。

内灘町の液状化被災地を考える

能登半島地震 現地からの報告3

川上光彦
かわかみみつひこ
金沢大学名誉教授

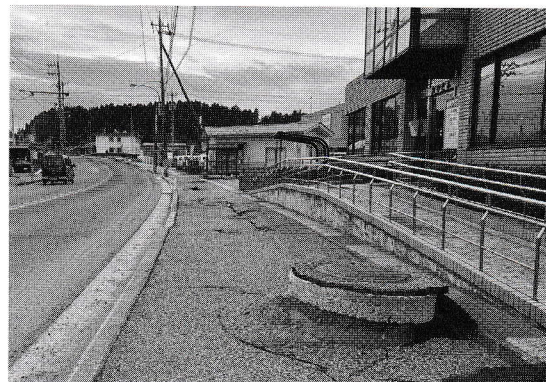
[写真1]液状化によるマンホールの突出(珠洲市若山町)

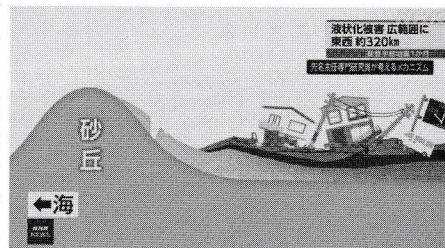
地震による被災は北部地区の県道とその両側の住宅地にみられ、とくに[図2]に示す西荒屋と室が激しい。[図3]に内灘町の断面概念図を示すが、砂丘の陸側で被災が発生している。砂丘の陸側は、流動化しやすい、粒子の細かい砂が集積していると推定されている。

[図3]内灘町における液状化と側方流動(NHK作成)

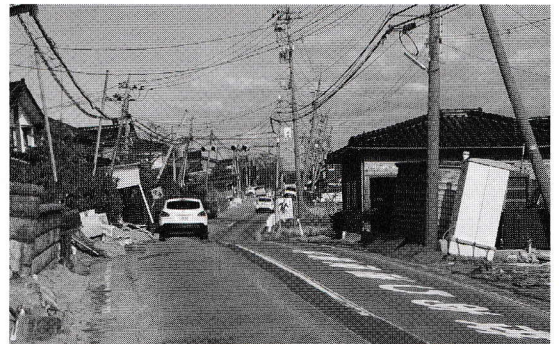
[写真2]に示すように、地盤の液状化と左側からの側方流動により県道が大きく移動し傾き、電柱も斜めになっている。側方流動の様子がよくわかるのが写真3である。後方に砂丘が見えるが、手前の県道側に地盤が大きく移動したため、道路のアスファルトが折り畳まれるように波打っている。

【写真2】内灘町西荒屋の被災状況

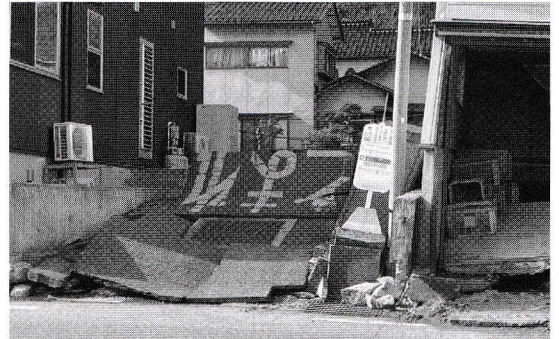
少なくとも数メートルの地盤の移動が発生していると思われる。

【写真3】内灘町の側方流動

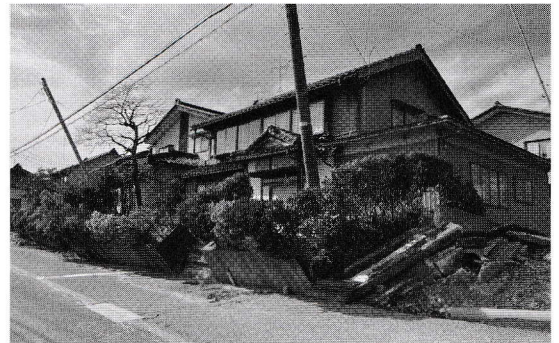
【写真4】は県道に面する砂丘側の建物の被災例であるが、建物が液状化で沈下しながら後方から押されるようにして前方へ移動、その結果、建物も破損、前庭やコンクリート壁も大きく破損している。なお、この建物は、応急危険度判定により「赤(危険)」と判定されている。この建物の被災例のように、建物が液状化により沈下しながら傾いたり破損している事例が多い。西荒屋のように被災が大きい場合、応急危険度判定の「赤(危険)」が4割にも達している。ただし、応急危険度判定が「黄色(要注意)」、「緑(検査済)」も混在しており、今後の復興計画の検討にはそうした混在の度合いに留意していく必要がある。

【写真4】内灘町の西荒屋の建物被災例
