歴史的建築物の再生を考える

能登半島地震
現地からの報告4

川上光彦
かわかみみつひこ
金沢大学名誉教授

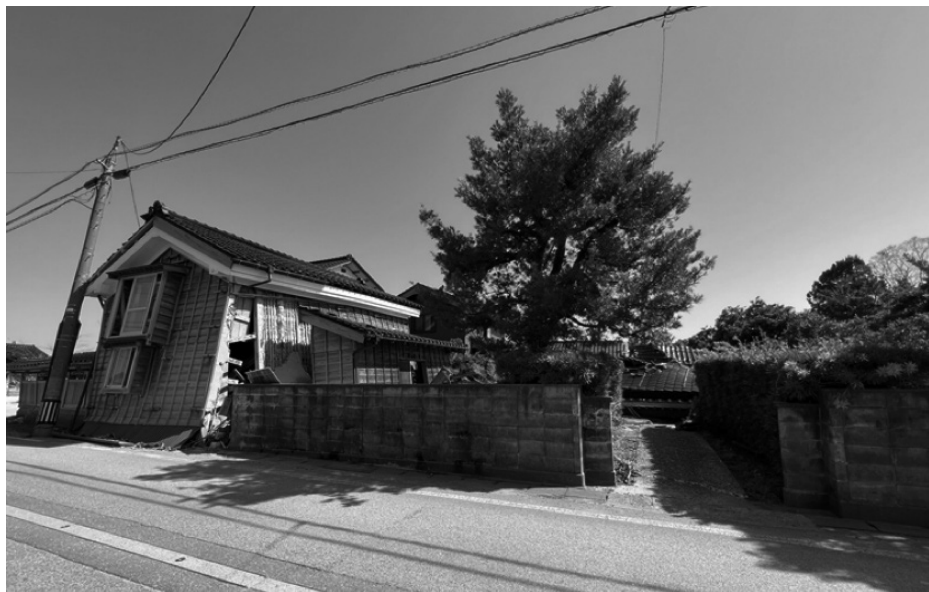
【写真1】は、大きな屋敷であるが、主屋が倒壊、土蔵は大きく傾いている。筆者の現地調査の印象でも土蔵は損傷している事例が多くみられた。【写真2】は1階が完全に倒壊した家屋である。いずれも空き家とは限らないが、構造材が老朽化していた可能性がある。

【写真1】右奥の主屋が倒壊、左の土蔵が傾く(珠洲市正院)

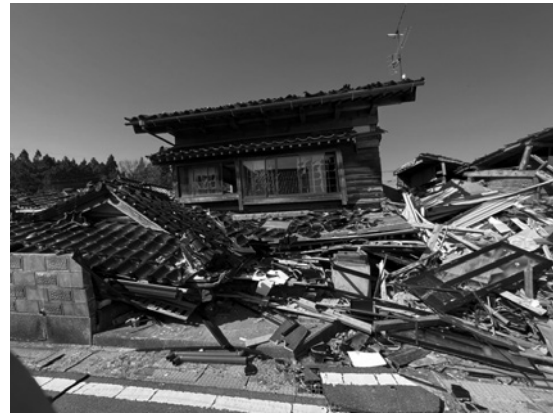
【写真2】倒壊した家屋(珠洲市蛸島)

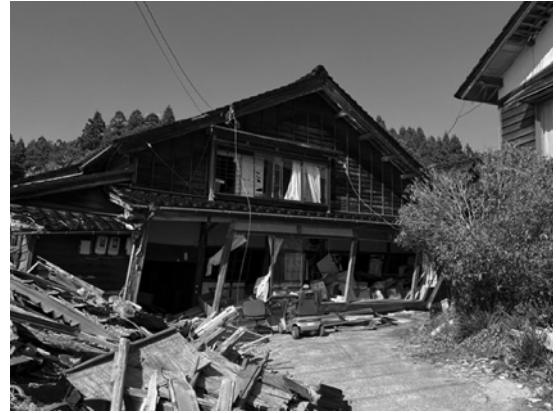
【写真3】は地震により大きく傾斜している建物である。1階の柱が斜めになっている。この場合、間口方向に壁が少なく横からの力に耐えられなかったものである。一般的に歴史的な建物は間口方向に開口部が多く地震力に弱い場合が多い。

【写真3】大きく傾斜した家屋(珠洲市蛸島)

歴史的な建築物は、全体として揺れながら地震力に対応するため、局所的に筋交いを入れたりするなどの補強は、地震時にそこへ応力が集中して破壊されるため避けるとされている。そのため、歴史的な建物の耐震性を高めるには、まず、構造材を検査し腐朽などで劣化している場合には新材に取り換えたり、柱の下部などを取り替える「根継ぎ」などをする。また、間口方向などに壁が少ないなどの場合、間取りを工夫して壁が少ない方向、箇所に壁を新設する。その際、腰壁や垂れ壁も有効である。さらに、壁を強くするため、建物全体と一緒に変形する面格子なども提案されている。
