■報告の主旨

川上光彦
かわかみみつひこ
金沢大学名誉教授

能登半島地震
現地からの報告1

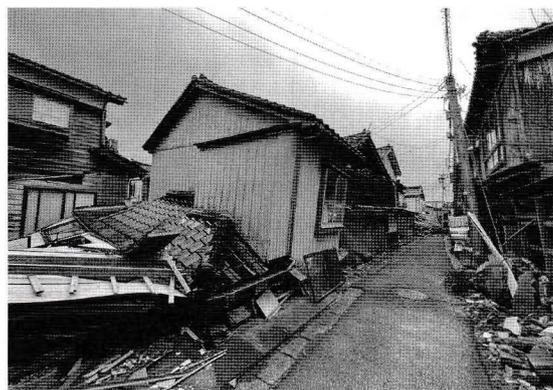
[写真1] 建物の倒壊状況(珠洲市飯田町) 左側の建物は1階がつぶされるように倒壊、細街路の奥に倒壊して道路を完全に塞いでいる建物が見える。マンホールが少し浮き上がり液状化があったことがわかる

[表1]に1995年阪神・淡路大震災以降のおもな地震とその被害の特徴を整理して示している。それによると、能登半島地震の被害は、全半壊21,870棟、全焼約300戸(輪島市河井町地区のみ)、死者241名といずれもかなり大きい。その特徴は能登半島全体に及ぶ広域的なものであり、全国的にみても過疎、高齢化が進行した地域で発生したことである。[写真1]に珠洲市飯田町における建物の倒壊状況例を示している。また、これまでにあまり見られなかった地盤隆起が能登半島の北側一帯に発生し、津波による影響もあり、能登地域における漁港のほぼすべてが機能できなくなっている。[写真2]に珠洲市若山町における津波浸水区域の状況を示している。漁業は能登地域の主要産業でもあるため、その再生は最も大きな課題の一つである。

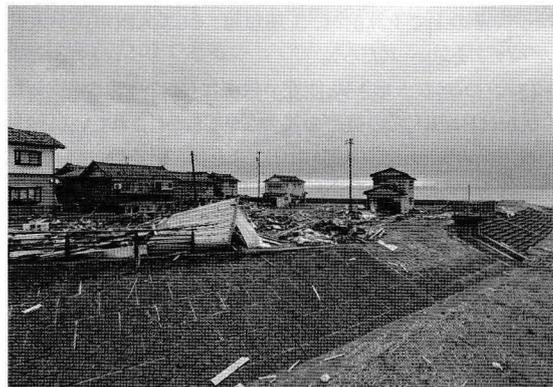
[写真2] 津波浸水区域(珠洲市若山町若山川河口付近)

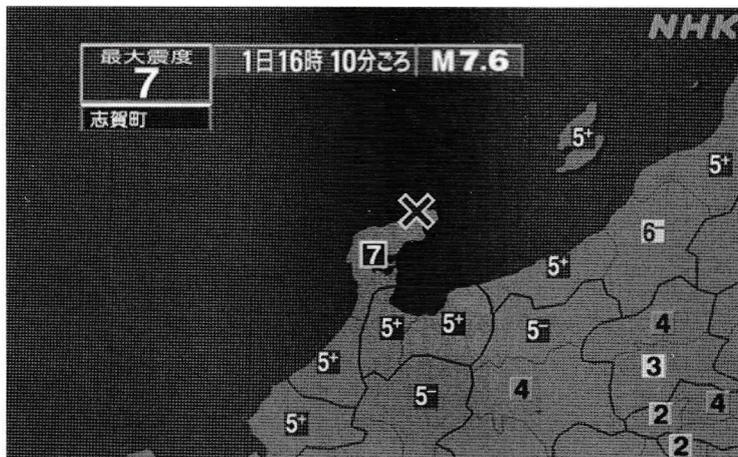
[図1] 北陸地方の震度分布(NHK制作)

本年(2024年)元日16時10分ごろ、能登半島を震源とする大きな地震(令和6年能登半島地震)が発生した。[図1]に示すように、能登地域は最大震度7であり、そのほかの石川県加賀地域、福井県、富山県、新潟県は震度5強から5弱であった。地震により能登地域はもとより北陸地方一帯に大きな被害がもたらされた。

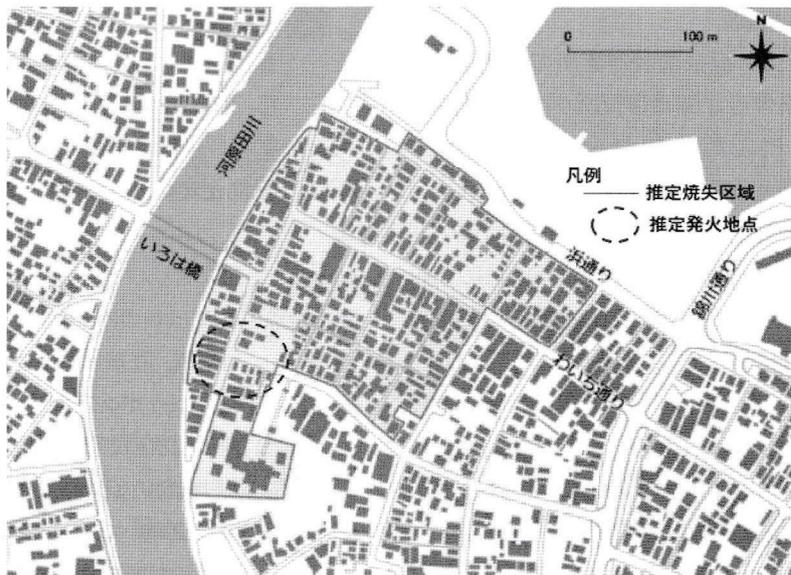
1月4日には国土交通省の研究機関の調査チームが本地区の現地調査を行い、速報報告として文^{❖2}をとりまとめている。それによると、焼失区域は約50,800㎡、区域内の建物は約300棟と推定された。[図2]に示すように、地区の南西の地点から発火し、東方向、北方向へと延焼していったと推定されている。風は南から1.3m程度と微風状態であり、延焼速度は20～40m/時と弱風時の阪神・淡路大震災と同

【図2】輪島市河井町の焼失区域*1

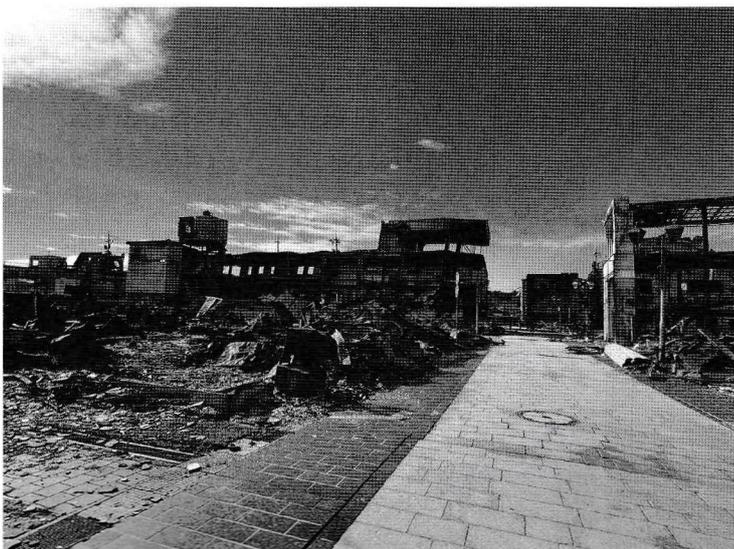
【写真3】輪島市河井町の焼失区域 RC造や鉄骨の建物も全焼している。マンホール部をみると浮き上がりが見られず、この地区ではほとんど液状化していないことがわかる

地震にとまなう火災は17件と推定されているが、そのうち延焼が拡大して大きな被害をもたらした輪島市河井町地区、いわゆる輪島朝市周辺一帯が焼失したことが大きな被害の一つとしてあげられる。本地区は歴史的に形成されてきた木造建築物の密集地区であり、消火活動が細街路や家屋倒壊により消防車がアクセス困難で、消火用水の不足などにより延焼が拡大し大きな被害をもたらした。[写真3]に焼失後の状況を示している。
