能登半島地震からの復興に向けて

No. 10
2024年10月

奥能登豪雨の被災実態と復興の課題

カワカミ都市計画研究室 川上光彦

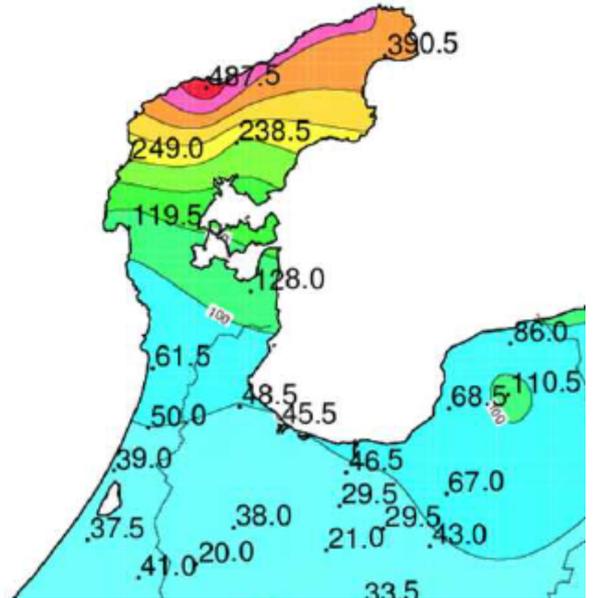
図1 積算降水分布(9月21日0時~23日24時)^{注2}

図1に示すように、能登北部地域を中心に9月21日から22日にかけて豪雨があり、21日に最大1時間降水量が、輪島で121mm、珠洲で84.5mm、月最大24時間降水量は輪島で412mmとなり統計開始以来最大となった。そのため、図2に示すように、9月21日16時現在で能登北部地域の16河川が氾濫し、広く浸水地域が発生した。

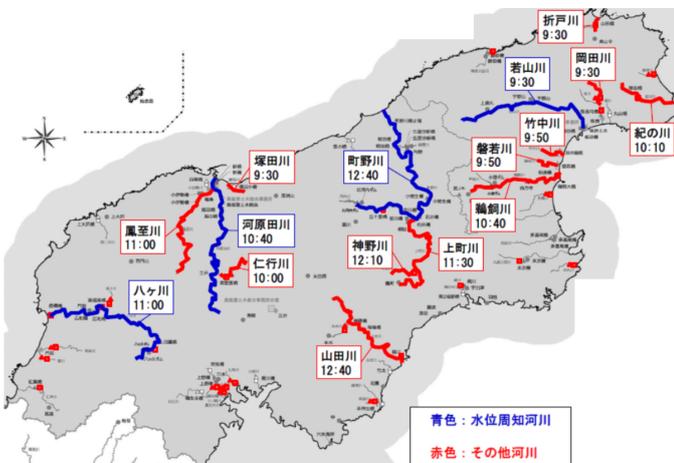
図2 河川の氾濫状況(9月21日16時現在)^{注3}

水位周知河川は、国または知事が、洪水予報指定河川以外の河川のうち水防法により指定し、特別警戒水位に達したとき、その旨を通知・周知する河川

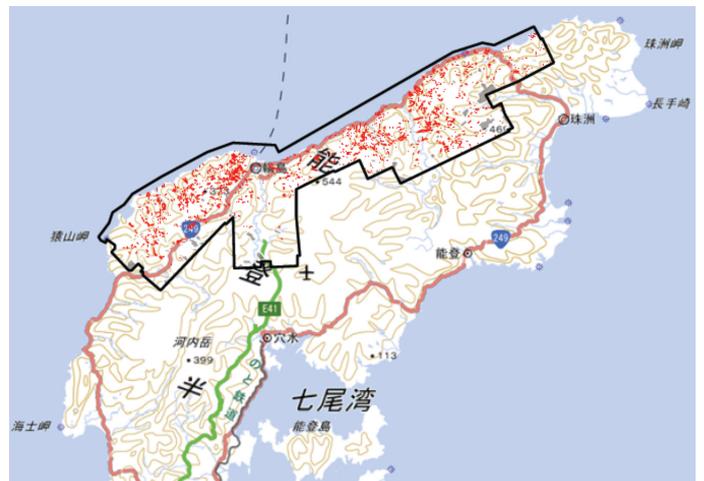
図3 斜面崩壊・土砂堆積等の推定地点^{注4}

また、本豪雨により発生した斜面崩壊や土砂堆積の地点を図3に示す。それによると、雨量が多い、輪島市と珠洲市の外浦地区に集中している。

9月23日及び24日に撮影した空中写真を用いて大雨によって生じたと考えられる斜面崩壊地、土石流範囲及び堆積箇所を判読

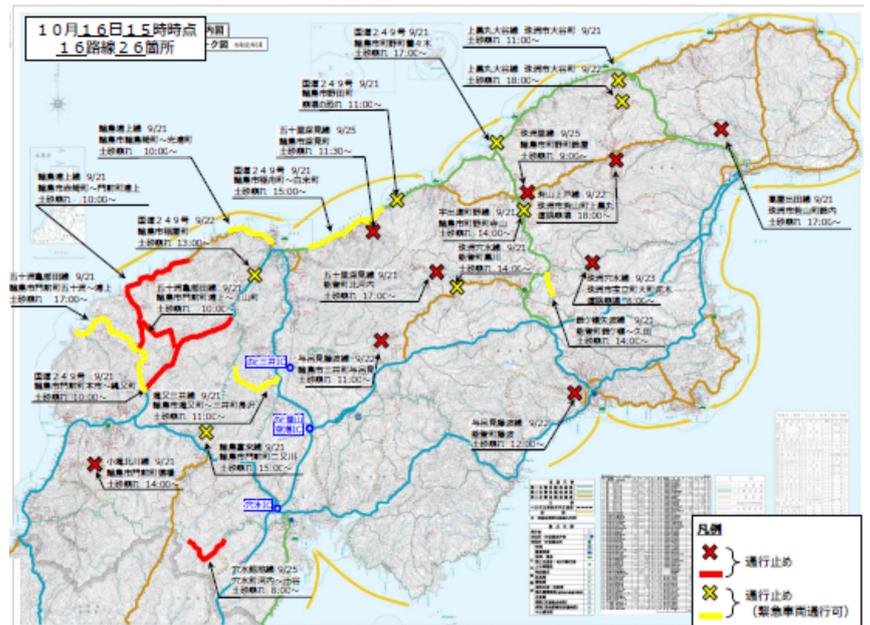
図4 豪雨による道路の通行止め箇所^{注6)}

道路の被災状況は、図4に示すように、能登北部地域において、国道を含む県管理道路において、10月16日時点で、16路線26箇所の通行止めが発生している。また、上水道についても地区によっては配水場や配水管の被災により供給されない時期があり、10月22日時点でも解消されていない地区がある。

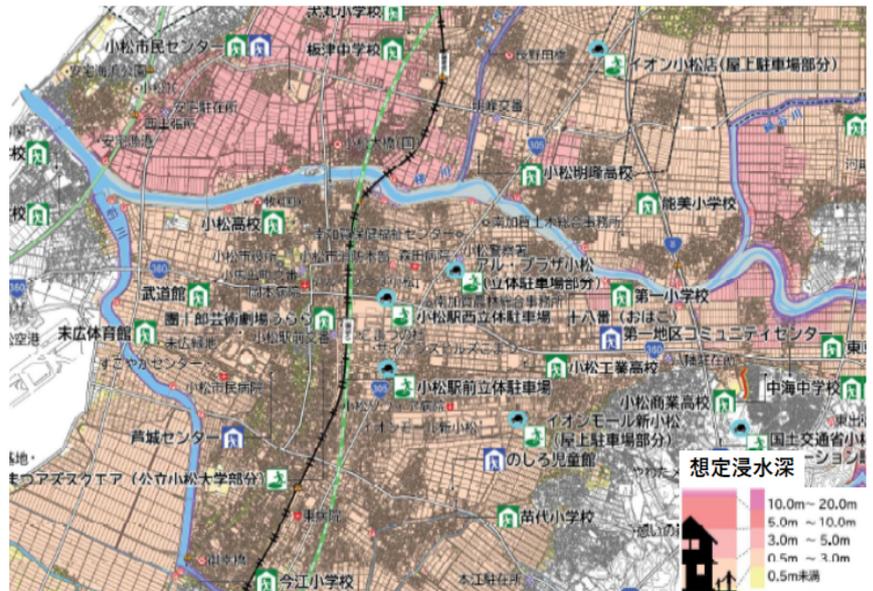
図5 小松市洪水ハザードマップ(部分)注11)

小松市は中心市街地を含む広範囲が梯川水系の浸水想定区域となっている。図5にハザードマップ注12)の想定浸水深を示すが、中心市街地のほとんどが0.5~3mとなっており、市街地や建物の側からの対応はかなり困難である。宅地造成の際にかさ上げすることに対して市が補助する制度はあるが、主要な対策にはなり難く、基本的には、河川の治水事業と緊急時の避難対策にならざるを得ない。

この他に、建物側で考えられる対策としては、大雨のときの浸水シミュレーションにより、倒壊や流出が予想される場合は、治水と建物の移転等の対策を考慮して、両方またはいずれかの対策を検討することであろう。また、新規の建物等の立地については、ハザードマップ等を考慮して立地規制を検討することである。

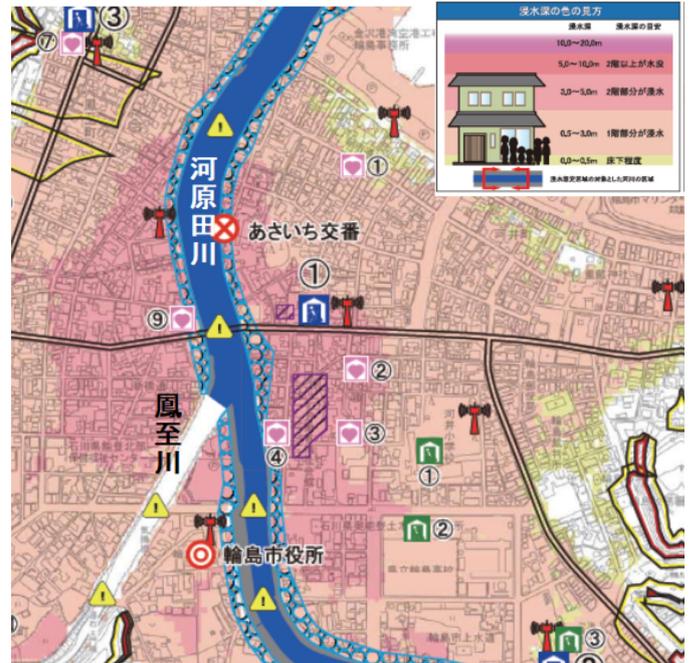
図6 河原田川洪水ハザードマップ(部分)^{注13)}

一方、輪島市は、石川県が公表した「河原田川水系洪水浸水想定区域図」にもとづいて河原田川洪水ハザードマップ^{文17)}を作成、2020年3月に公表している。ここでは、1000年に1回の想定最大規模の24時間降雨量として727mmとしている。この想定降雨量は、前述の今回豪雨で観測された24時間降雨量412mmよりかなり大きい、実際の浸水は図6で示されている浸水深の分布に近似しているように思われる。したがって、2015年水防法の改正により、最大想定降水量に対する洪水ハザードマップの作成まではできていたが、それに対応するための治水事業、避難対策にまでは至っていなかった状況がうかがわれる。

今後は、洪水ハザードマップで想定した想定最大降雨量に対応する治水計画を立案し、それにもとづいて着実な事業化の遂行が求められる。また、緊急時における避難計画の立案と訓練も大切である。
