# 2008 年 7 月 28 日浅野川はんらん水害調査報告

Report of the Damage Investigation of the July 28, 2008

Flood Disaster of Asanogawa River, Kanazawa City

金沢大学浅野川はんらん水害調査団

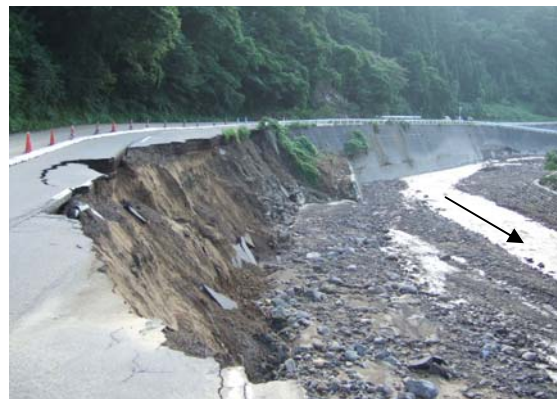
写真2-1(b)は浅野川の河岸浸食によって1斜線が崩れ落ちた県道10号線の様子である。写真2-1(c)は芝原橋から上流約200mの右岸堤防が約100mにわたって決壊した様子を示すものであるが、堤防は根元から完全に侵食されているのが分かる。破堤箇所の上流数10mの所で浅野川は左に約90度湾曲しながら医王川と合流しており、流心は右岸寄りにあり、破堤箇所は水衝部であったと推測される。写真2-1(d)は破堤箇所の直下流の堤内地、写真2-1(e)は芝原橋における流木および土砂の堆積状況を示す。大量の土砂や直径数10cmの礫および直径数cmから40cm程度の流木の堆積が顕著である。芝原橋では河床上の土砂堆積とともに橋脚に大量の流木が堆積したため、河積が著しく減少し、洪水の氾濫が助長されたと推測される。写真2-1(f)は浅川町の橋梁の被害の様子を示すが、橋脚が無くとも河積が十分でなく水位が橋桁以上に達したため、流木が大量に桁上に堆積している様子が分かる。写真2-1(g)は犀川への分水路の河川分流部の入口の様子を示すが、鋼枠のスクリーンによって流木がトラップされ、分水トンネルの閉塞を防止している。

(b) 浅野川上流域の河岸道路侵食の様子

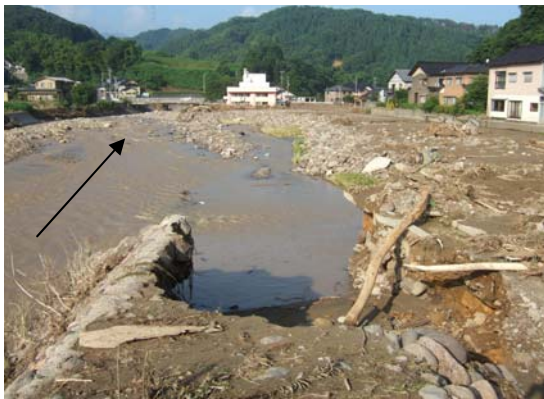
(c) 芝原橋上流右岸の堤防決壊の様子

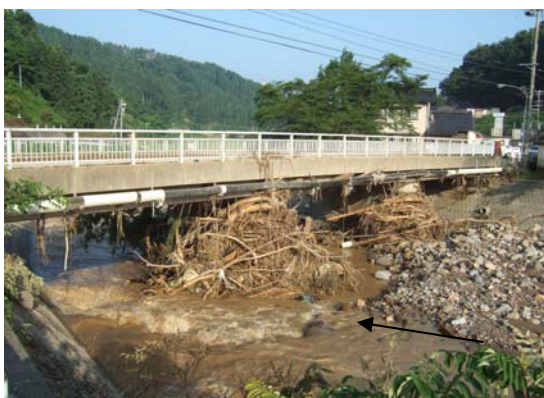
(e) 芝原橋周辺の土砂と流木の堆積

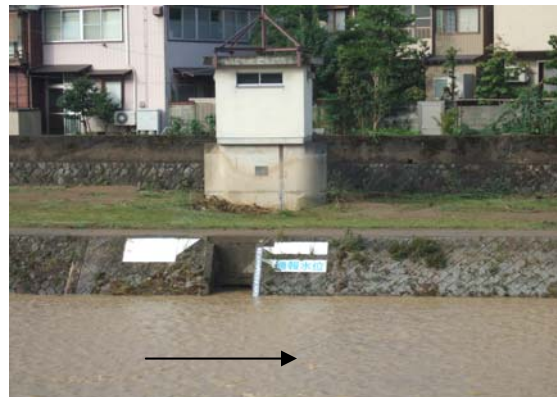
水防団待機水位から避難判断水位までの70cm上昇した。さらに水位が避難判断水位を超えると、水位の上昇速度は少し遅くなる。この理由は主に、避難判断水位を超えると洪水は高水敷の上に広がり河積が拡大するためと考えられる（写真2-1(h)参照）。また最高水位に達した後の水位低下も非常に速いのが特徴的である。周辺堤内地への浸水は水位が計画高水位に達する前後において樋門や陸閘から始まり、さらに水位が高くなるにつれて堤防から越流した。なお、流量観測は減水期において行なわれたようであるが、ピーク流量は石川県の流出解析、痕跡水位と洪水解析などの結果から天神橋付近では約650m<sup>3</sup>/sと推測され、計画流量460m<sup>3</sup>/sを大きく上回ったようである。

(h) 天神橋水位観測所の水位痕跡

市街地のある中流域においては家屋の浸水被害が顕著で、浸水範囲は天神橋付近からJR橋梁付近の川沿いを中心に広がった。浸水形態は主に陸閘からの浸入、樋門・樋管からの浸入および護岸からの越流であった。写真2-1 (h) は天神橋水位観測所の様子を示すが、洪水水位の痕跡が観測所の壁面に残っており、前述のように最高水位は標尺より3.5m付近にあることが確認できる。写真2-1 (i) は梅の橋の左岸袂付近の高水敷の上に堆積した土砂の様子を示し、土砂の厚さは最大で約40cmに達する。写真2-1 (j) および (k) は浅野川大橋の上流と下流の河道の様子を示す。梅の橋から浅野川大橋に流下するにつれて川幅が徐々に狭まり、浅野川大橋から中の橋の間で急に川幅が狭くなる。その下流の彦三大橋から昌永橋付近の河積も十分でなく、堤防を越流し

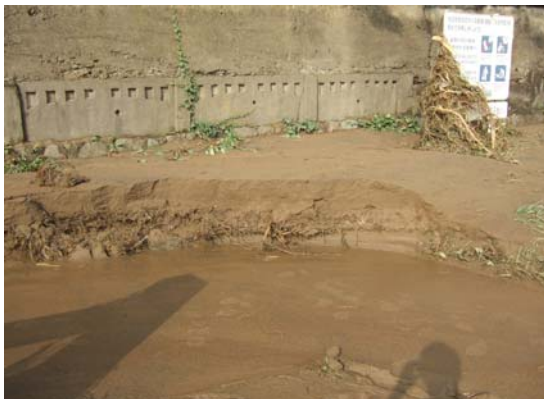
(i) 梅の橋下流左岸高水敷の土砂堆積

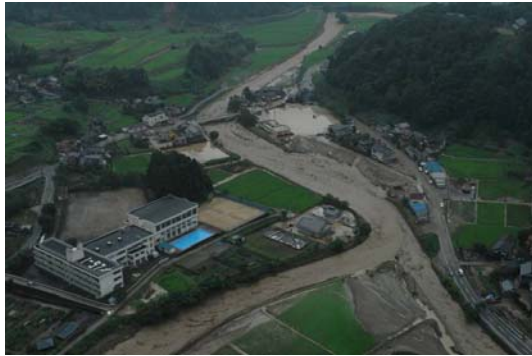
写真4-1 上流部（湯涌校下）被害\*

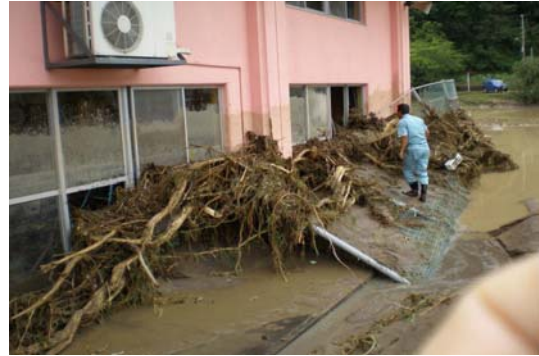
写真4-2 上流部（湯涌保育園）被害\*

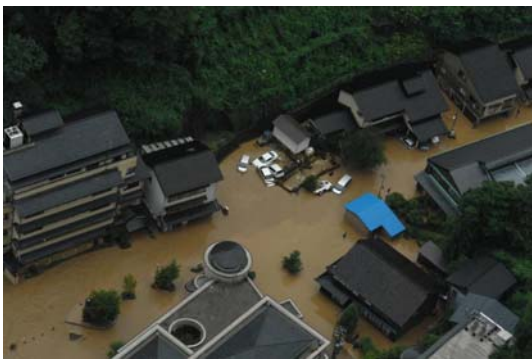
写真4-3 上流部（湯涌温泉）被害\*

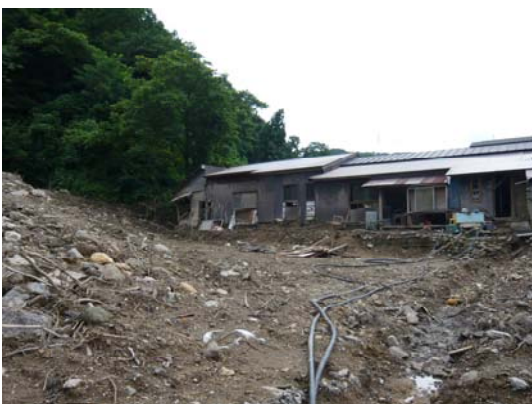
写真4-5 上流部（板ヶ谷町）の被害

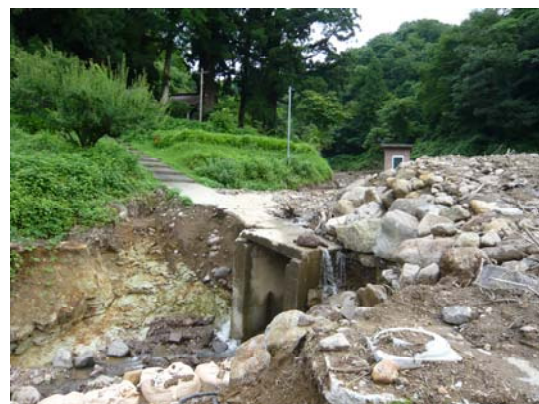
写真4-6 浅野川上流部（板ヶ谷町）の被害

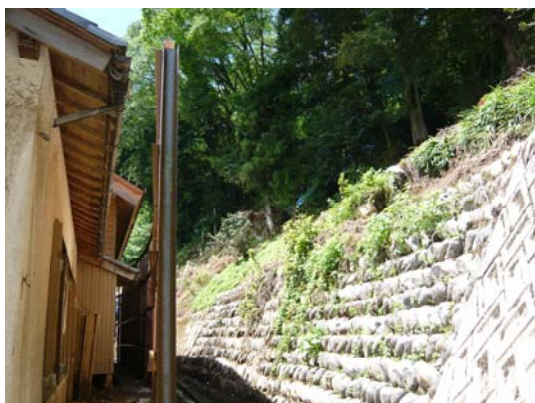
写真4-9 上流部（芝原町）被害と対策

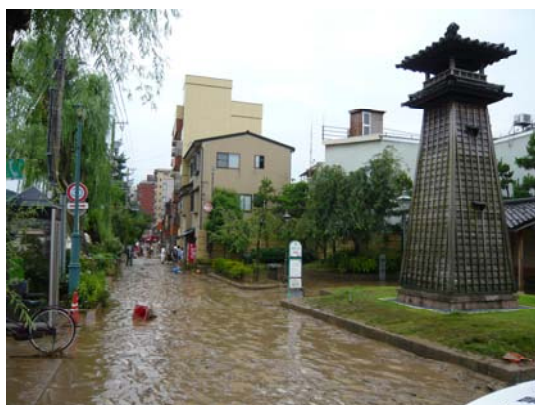
写真4-11 中流部（並木町）被害

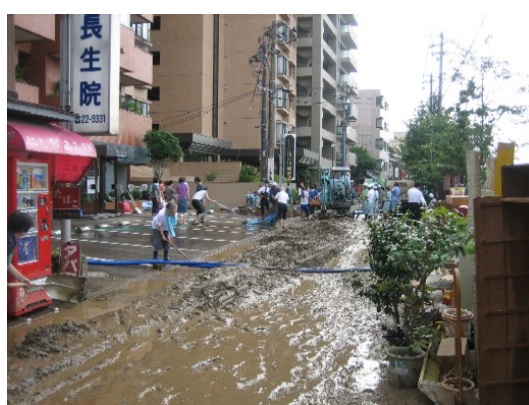
写真4-12 中流部（並木町）土砂撤去

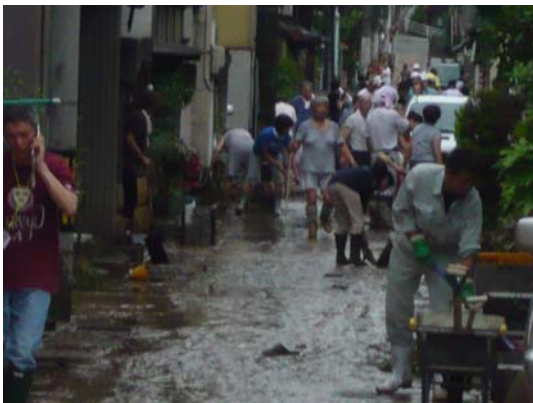
写真4-17 中流部（観音町）土砂撤去

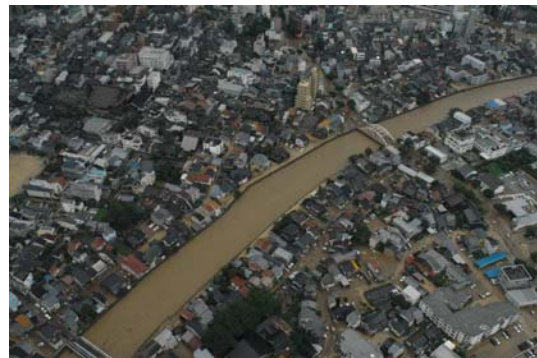
写真4-18 中流部（昌永橋～中島大橋）被害\*

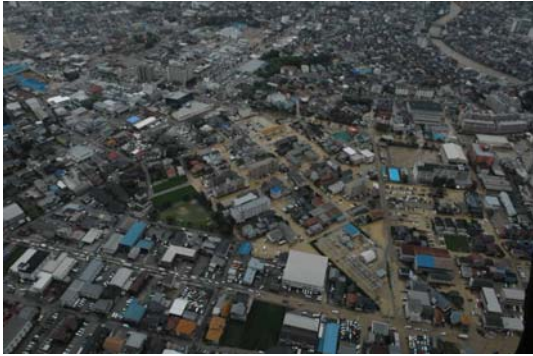
写真4-19 中流部（浅野町校下）被害状況\*

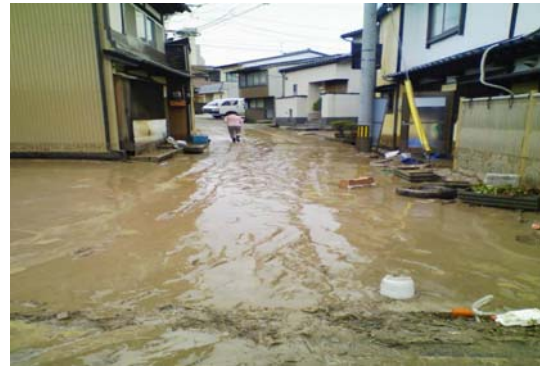
写真4-20 浸水区域内被害状況\*

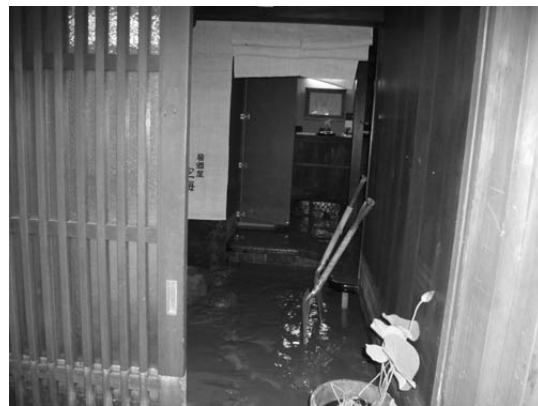
写真5-2 土砂が堆積した床上浸水家屋<sup>(2)</sup>

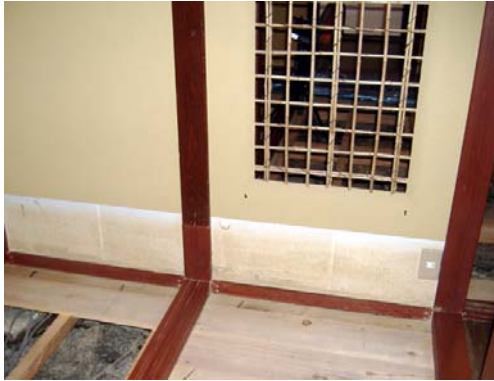
写真5-12 腰貼りの変色部分が浸水水位

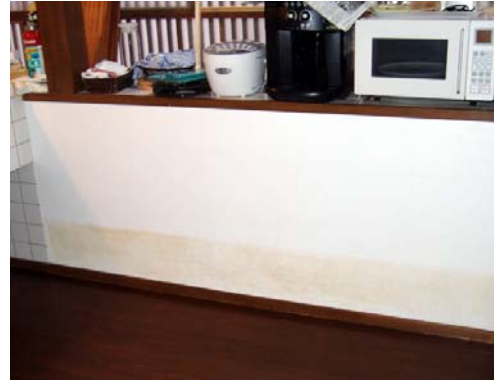
写真5-13 漆喰壁の変色部分が浸水水位

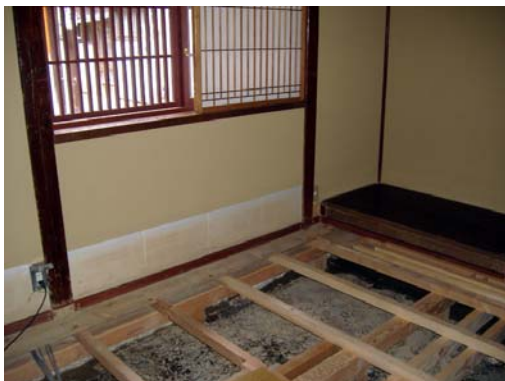
写真5-14 畳を上げ、荒床を外す

| 工程 | | 作業内容 | 時間 |
|---|---|---|---|
| 3 | 補修 | <ul style="list-style-type: none"> <li>・畳下の荒床を張る</li> <li>・浸水して付着の悪くなった壁仕上げ部分及び腰貼りを落とし、上塗りをかける</li> <li>・上塗り乾燥後、腰貼を貼る</li> <li>・畳を敷きこむ</li> </ul> | 約1週間 |

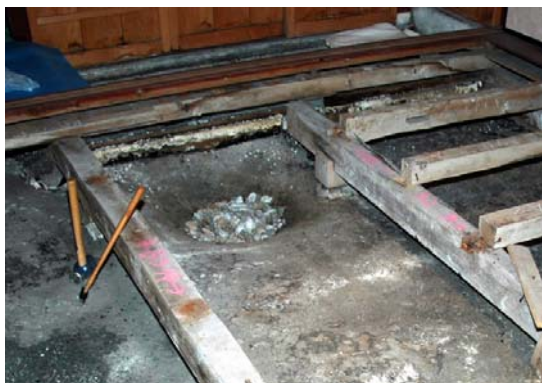
この建物を修復した際、床下に吸い込み口のような穴があり、そこに向かって水勾配をとり土間コンクリートが打たれていた。この穴は水みちとしては塞がれており、排水の用はなさなかったが、同じ主計町地内で床下に排水用の穴があり、実際排水の機能を果たし、床下の泥水を抜いた建物があつたと聞いた。床下に残った泥水の排水対策として、過去の浸水の教訓を踏まえ、その対策として組み入れられた設備と考えられる。

写真5-16 床下にあった吸い込み口

浅野川の水位が上がった時、逆流して床下に入っこないような仕組みさえ組み込めば、浸水後の復興対策としては有効な設備になるだろう。逆を考えると、排水対策を施さないベタ基礎、地盤改良、床下のコンクリート打ちは、一旦浸水した場合、排水が大変であるともいえる。

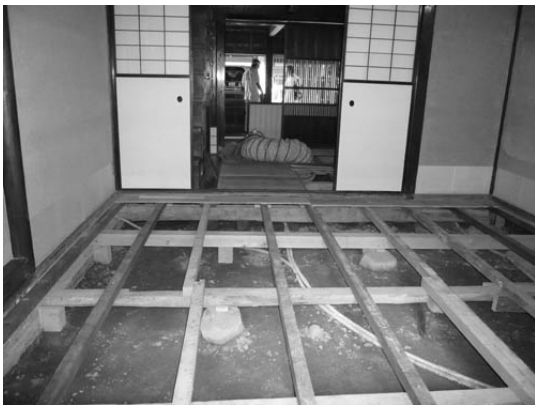
写真5-18 床下の乾燥(観音町・旧涌波家) (9)

木部の腐朽や蟻害を防ぐためには、土砂等の除去後も水分を含んだ土壌や木部を十分に乾燥させるとともに、防蟻剤の散布など適切な処置を施すことが今後の課題である。また、床をめくった機を捉えて土台や柱の基部、床組などの点検を行い、経年劣化等による故障箇所の修理を行うことが望まれるとともに、その際に今後の点検とメンテナンスを考慮した修理を行うことが大切である。

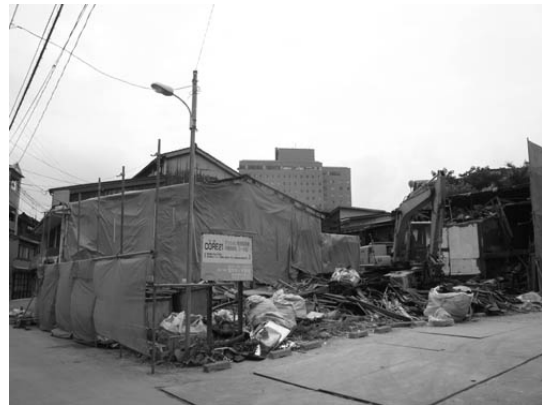
写真5-19 除却された被災町家(橋場町) (10)

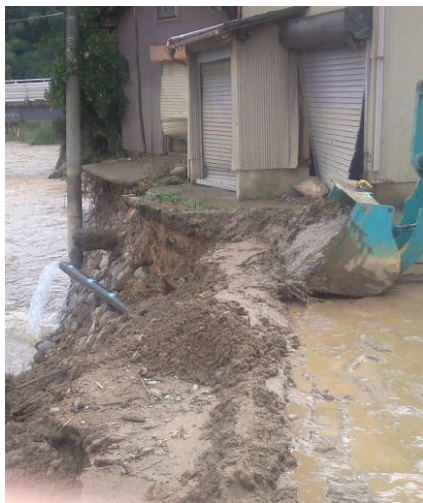
写真6-1は、館町において道路崩壊に伴いφ150mmの配水管（ダクタイル管）が40mに渡り流出した様子を示している。また、写真6-2は、北袋町における道路崩壊に伴いφ40mmの配水管（铸铁管）が折損した様子を示している。さらに写真6-3は、七曲町において橋梁の左岸護岸が崩壊したことによるφ100mmの水管橋の折損を示している。このように、豪雨により地盤崩壊が生じた場合には、そこに管路が埋設されていると地盤とともに管路が変形し、変形が大きい場合には折損などの被害が生じることになる。変形が小さな場合であれば、変位吸収能力の大きい、いわゆる耐震管路が地盤変形に追随することが期待されるので、耐震管路は水害による地盤変形にも効果を発揮することが期待できる。

写真6-1 館町における道路崩壊に伴う配水管の流出

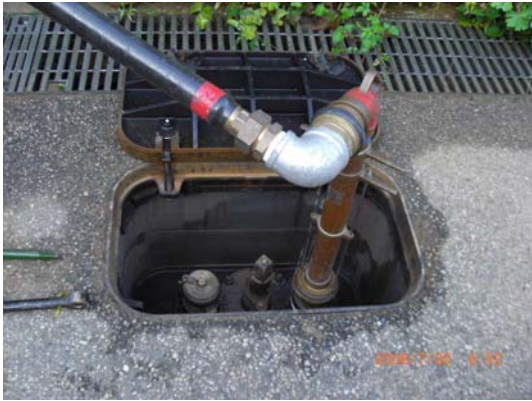
表6-1には記載されていないが、湯涌地区の簡易水道においては、取水地からの管路が土砂崩れにより破損し、給水地域で断水が生じた。給水車による応急給水を実施するとともに、写真6-4、5に示すように消火栓に仮設スタンドを設置し、臨時給水所として対応した。

写真6-4 消火栓からの仮設スタンドへ

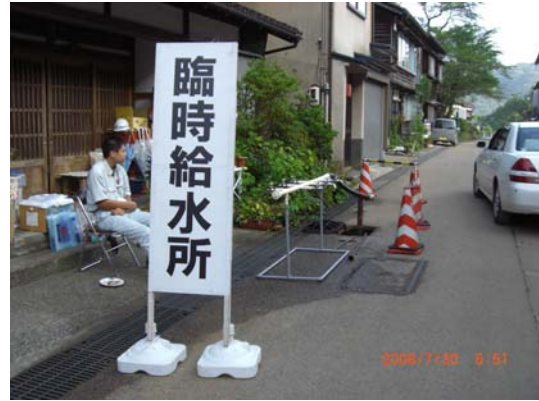
写真6-5 仮設スタンドによる臨時給水所

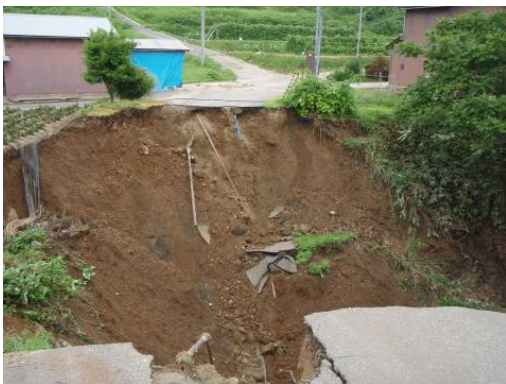
写真6-6は、芝原第1マンホールポンプ場制御盤が北陸電力の電柱の転倒により倒壊し、水没した後の様子を示している。写真6-7は、上述した北袋町における道路崩壊に伴い配水管が折損したところで、下水の圧送管も折損している様子を示している。写真6-8も上水道管と同様に、七曲町における左岸護岸の崩壊による添架圧送管の折損を示している。このように、上、下水道管は道路下の離れていないところに埋設されている場合が多いので、大きな道路崩壊が発生すると上、下水道の両方が一度に被災する可能性が高い。さらに、城北水質管理センターや湯涌水質管理ステーションでは冠水に伴い汚泥が堆積した。

写真6-7 北袋第1圧送管の折損

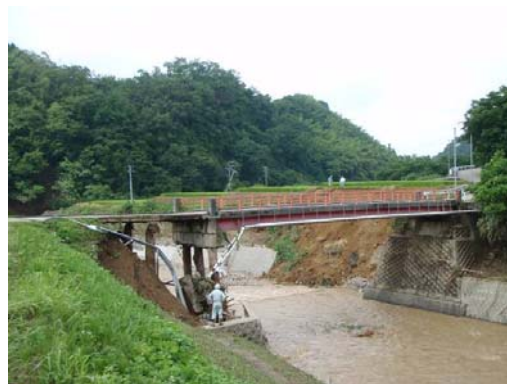
写真6-8 七曲町添架圧送管の折損

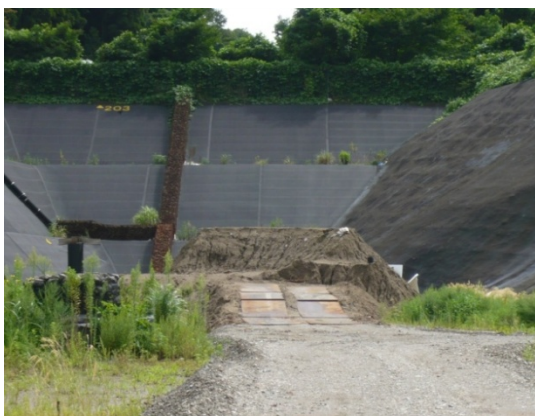
写真 8-5 仮置きされた土砂 その 1  
2

土砂は、大量であるため 2 か所に堆積されていた。これは、河川内の浚渫土は含んでおらず、道路もしくは河川敷に堆積したもののみである。

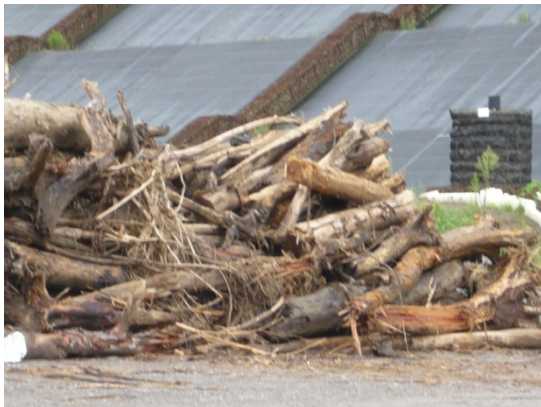
写真 8-9 根を付けた流木  
じりの流木
