本号[連載3]では、内灘町における、地震による地盤の液状化と側方流動でもたらされた被災地について、被災実態と今後の復興のあり方を報告する。

内灘町の液状化被災地を考える

能登半島地震 現地からの報告3

川上光彦
かわかみみつひこ
金沢大学名誉教授

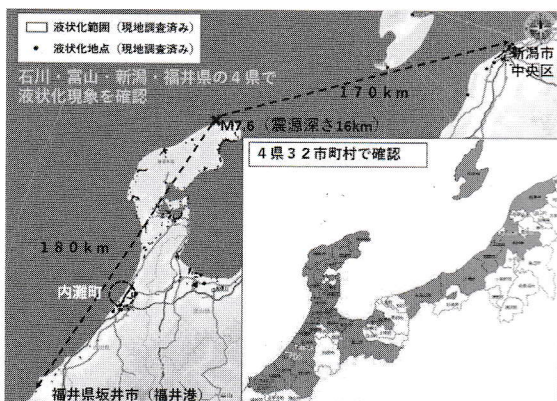
[図1]液状化地点の分布(2024年2月26日時点)注*1

今回の地震は、震源地から100km以上離れた地域でも液状化による大きな被害が発生したことが特徴である。防災科学技術研究所先名重樹氏によると、[図1]に示すように、液状化による被災は4県32市町で確認され、震源から最遠地は福井県坂井市と新潟市中央区であった。また、250mメッシュ単位での発生数は、石川県1,206、富山県289、新潟県214、福井県15と推定されている。多い市町は七尾市343、珠洲市213、新潟市153、輪島市134であった。

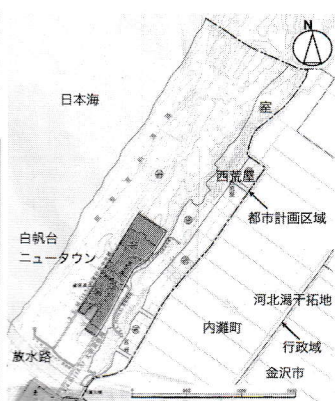
[図2]内灘町北部(金沢都市計画図より作成)

地震による被災は北部地区の県道とその両側の住宅地にみられ、とくに[図2]に示す西荒屋と室が激しい。[図3]に内灘町の断面概念図を示すが、砂丘の陸側で被災が発生している。砂丘の陸側は、流動化しやすい、粒子の細かい砂が集積していると推定されている。
