能登半島地震からの復興に向けて

NO.3
2024年4月

—金沢からの報告—

本号(No.3)では、内灘町における、地震による地盤の液状化と側方流動でもたらされた被災区域について、被災実態と今後の復興のあり方を報告することにしたい。

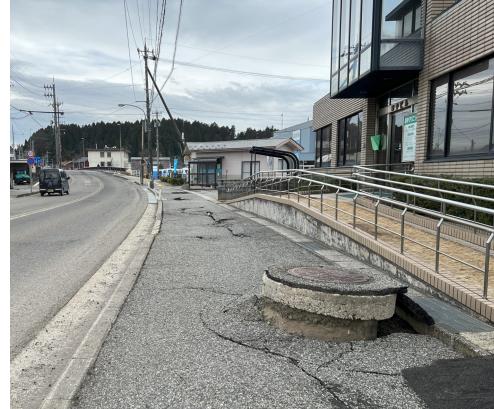
写真1 液状化によるマンホールの突出(珠洲市若山町)

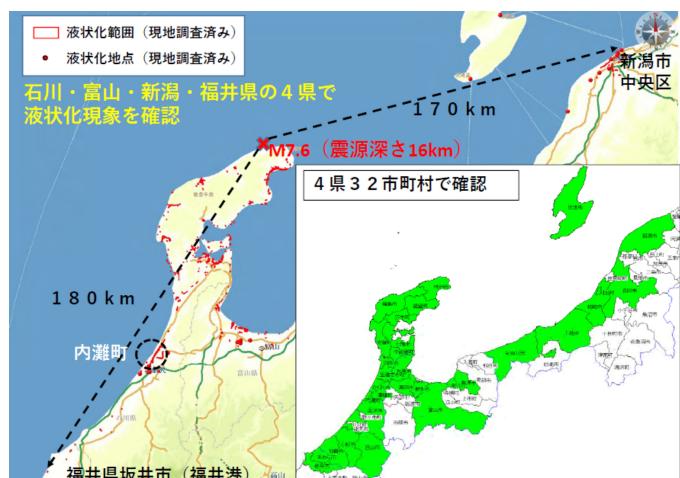
今回の地震は、震源地から100km以上離れた地域でも液状化による大きな被害が発生したことが特徴である。図1に示すように、防災科学技術研究所先名氏によると、液状化による被災は4県32市町で確認され、震源から最遠地は福井県坂井市と新潟市中央区であった。また、250mメッシュ単位での発生数は、石川県1,206、富山県289、新潟県214、福井県15と推定されている。多い市町は七尾市343、珠洲市213、新潟市153、輪島市134であった^{文1)}。

図1 液状化地点の分布(2024年2月26日時点)^{注1)}

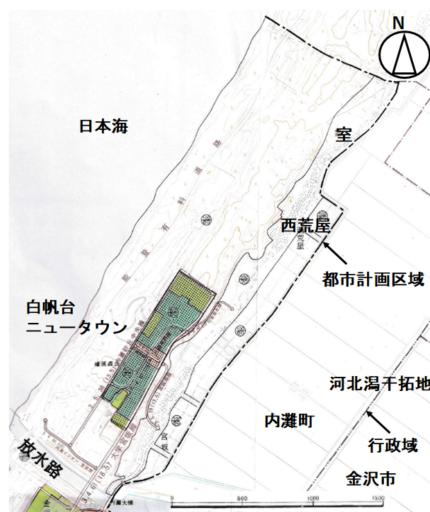
図2に金沢都市計画図より作成した内灘町北部地区を示している。なお、内灘町は金沢市、野々市市とともに広域都市計画区域を構成している。内灘町は日本海からの季節風による砂丘により形成された地形で砂丘は「内灘砂丘」として知られ比較的大規模なものである。砂丘の標高は50m程度であり、その北西側が日本海、南西側に河北潟があったが、河北潟の大部分が干拓されて農地と

図2 内灘町北部(金沢都市計画図より作成)

干拓地から海への放水路により南北に分かれ、南部地区は市街化区域で主に住宅地として開発されてきた。北部地区は市街化調整区域である。歴史的には、砂丘の陸側に農漁村集落が形成されて来たが、近年は幹線道路(県道)の整備とその両側に住宅地の開発が進められて来た。なお、図2に示す「白帆台ニュータウン」は、石川県住宅供給公社が土地区画整理事業により砂丘上に内灘町内としては最も新しい住宅地として開発整備されたものであり、第一種低層住居専用地域、第一種中高層専用地域が指定された飛び市街化区域となっている^{注2)}。

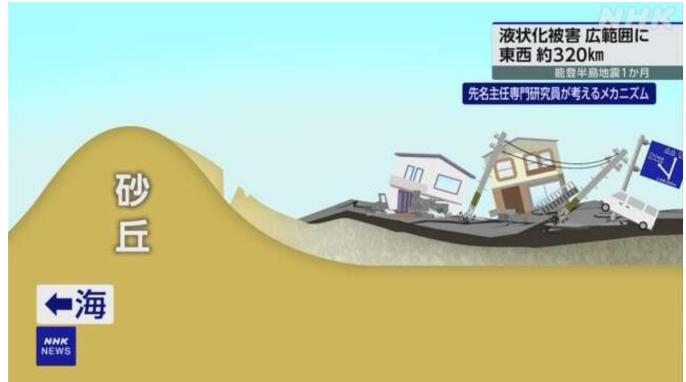
地震による被災は北部地区の県道とその両側の住宅地にみられ、とくに図2に示す西荒屋と室が激しい。図3に内灘町の断面概念図を示すが、砂丘の陸側で被災が発生している。砂丘の内側は、流動化し易い、粒子の細かい砂が集積していると思われる。

図3 内灘町における液状化&側方流動 (NHK作成)

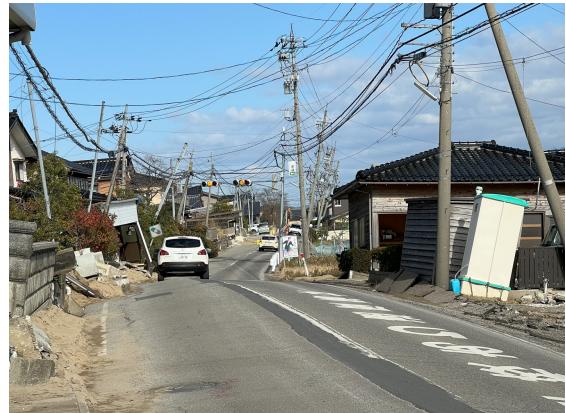
写真2に示すように、地盤の液状化と左側から側方流動により県道が大きくずれて傾き、電柱も斜めになっている。側方流動の様子がよくわかるのが写真3である。後方に砂丘が見えるが、手前の県道側に地盤が大きく移動したため、道路のアスファルトが折り畳まれるように波打っている。少なくとも数メートルの地盤の移動が発生していると思われる。

写真2 内灘町西荒屋の被災状況

いずれにしろ、対象地域ごとに専門家により対応を検討する必要がある。今回の内灘町の場合は、大規模な側方流動がみられたことから、西荒屋や室などの地区単位での検討が必要であり、また、できるだけ迅速な復興を目指すには、コミュニティ単位を考慮してさらに工区・ブロックなどに分け、それぞれで検討を進めるのがよいと思われる。なお、被災地に隣接して河北潟干拓地からの排水路があることから、これについて前述の矢板による遮断と水路下部の土壤改良が必要ではないかと思われる。

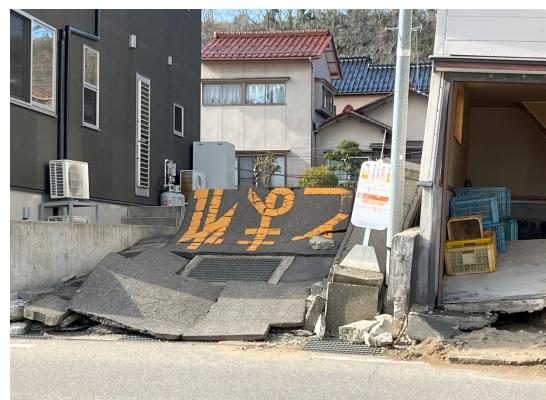
写真3 内灘町の側方流動

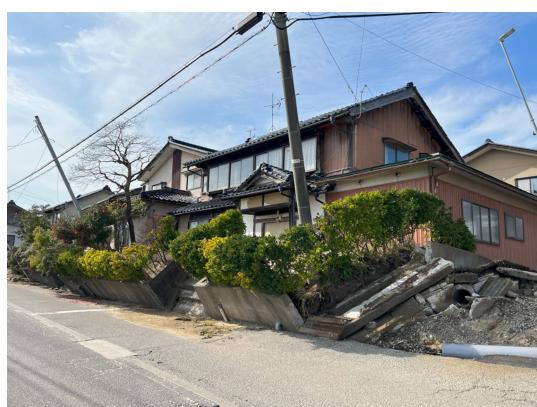
写真4は県道に面する砂丘側の建物の被災例であるが、建物が液状化で沈下しながら後方から押されるようにして前方へ移動、その結果、建物も破損、前庭やコンクリート壁も大きく破損している。なお、この建物は、応急危険度判定により「赤(危険)」と判定されている。

この建物の被災例のように、建物が液状化により沈下しながら傾いたり破損している事例が多い。西荒屋のように被災が大きい場合、応急危険度判定の「赤(危険)」が4割にも達している。ただし、応急危険度判定が「黄色(要注意)」、「緑(検査済)」も混在しており、今後の復旧計画の検討にこうした混在の度合いに留意していく必要がある。

写真4 内灘町の西荒屋の建物被災例
