# 2008 年 7 月 28 日浅野川はんらん水害調査報告

Report of the Damage Investigation of the July 28, 2008

Flood Disaster of Asanogawa River, Kanazawa City

金沢大学浅野川はんらん水害調査団

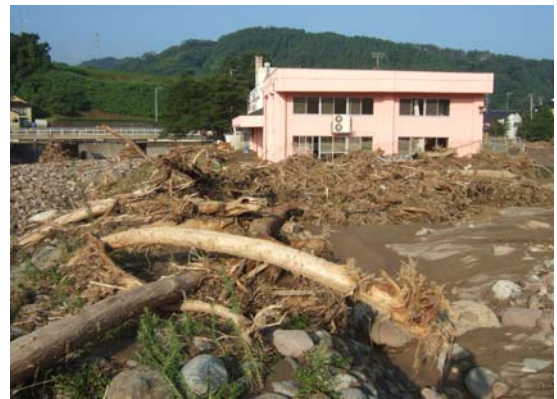
写真2-1(b)は浅野川の河岸浸食によって1斜線が崩れ落ちた県道10号線の様子である。写真2-1(c)は芝原橋から上流約200mの右岸堤防が約100mにわたって決壊した様子を示すものであるが、堤防は根元から完全に侵食されているのが分かる。破堤箇所の上流数10mの所で浅野川は左に約90度湾曲しながら医王川と合流しており、流心は右岸寄りにあり、破堤箇所は水衝部であったと推測される。写真2-1(d)は破堤箇所の直下流の堤内地、写真2-1(e)は芝原橋における流木および土砂の堆積状況を示す。大量の土砂や直径数10cmの礫および直径数cmから40cm程度の流木の堆積が顕著である。芝原橋では河床上の土砂堆積とともに橋脚に大量の流木が堆積したため、河積が著しく減少し、洪水の氾濫が助長されたと推測される。写真2-1(f)は浅川町の橋梁の被害の様子を示すが、橋脚が無くとも河積が十分でなく水位が橋桁以上に達したため、流木が大量に桁上に堆積している様子が分かる。写真2-1(g)は犀川への分水路の河川分流部の入口の様子を示すが、鋼枠のスクリーンによって流木がトラップされ、分水トンネルの閉塞を防止している。

(d) 芝原橋上流右岸堤内地の流木堆積

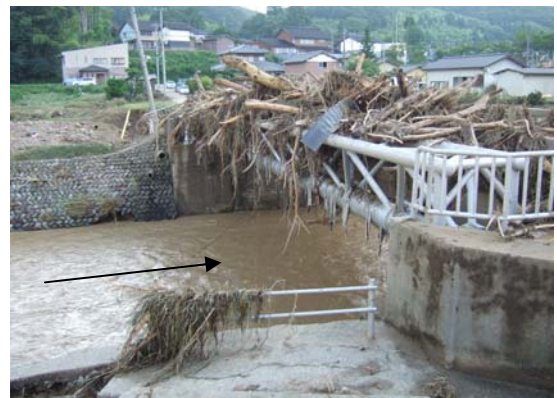
(f) 浅川町の橋梁の流木堆積の様子

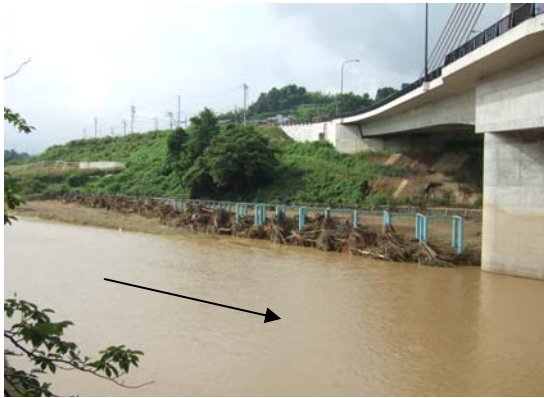
(g) 犀川分水路への分流部の様子

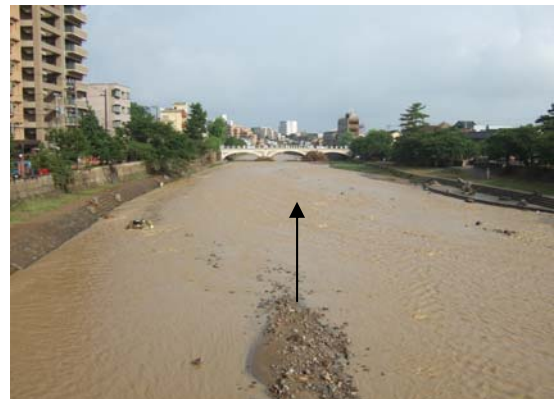
(j) 浅野川大橋上流の河道の様子

市街地のある中流域においては家屋の浸水被害が顕著で、浸水範囲は天神橋付近からJR橋梁付近の川沿いを中心に広がった。浸水形態は主に陸閘からの浸入、樋門・樋管からの浸入および護岸からの越流であった。写真2-1 (h) は天神橋水位観測所の様子を示すが、洪水水位の痕跡が観測所の壁面に残っており、前述のように最高水位は標尺より3.5m付近にあることが確認できる。写真2-1 (i) は梅の橋の左岸袂付近の高水敷の上に堆積した土砂の様子を示し、土砂の厚さは最大で約40cmに達する。写真2-1 (j) および (k) は浅野川大橋の上流と下流の河道の様子を示す。梅の橋から浅野川大橋に流下するにつれて川幅が徐々に狭まり、浅野川大橋から中の橋の間で急に川幅が狭くなる。その下流の彦三大橋から昌永橋付近の河積も十分でなく、堤防を越流し

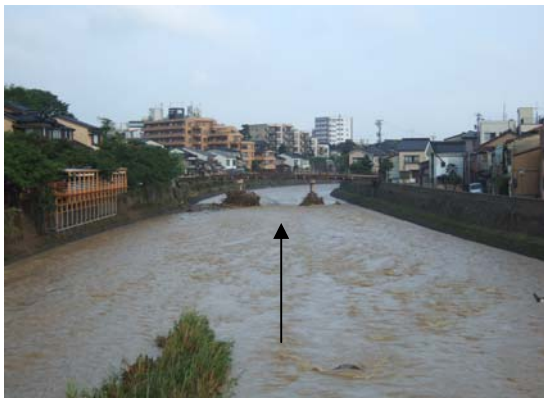
(k) 浅野川大橋下流の河道の様子

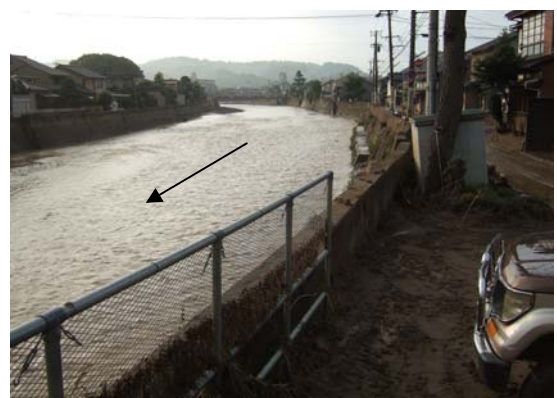
(l) 中島大橋上流の河道の様子

た氾濫水による家屋の浸水被害が顕著であった。写真2-1(1)は昌永橋から約300m下流にある中島大橋の上流左岸の被害状況を示すものであるが、氾濫水は大量の土砂を含み、堤内の浸水域に土砂が多く残された様子が分かる。市街地の梅の橋、浅野川大橋および中の橋においても、橋脚には上流域の橋梁と同様に流木が堆積し、流れを阻害している。また、上流域での土石流や斜面崩壊などに伴い発生した樹木の一部は、中下流域のみでなく大野川河口まで達し、金沢港や周辺沿岸では浅野川水害による流木や漂着ゴミの撤去などの被害が生じた。

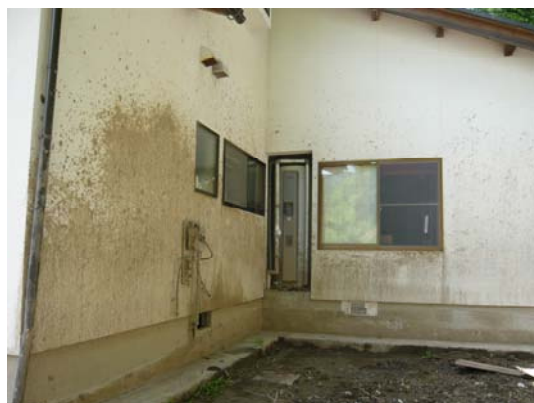
写真4-10 上流部（芝原町）土砂の位置

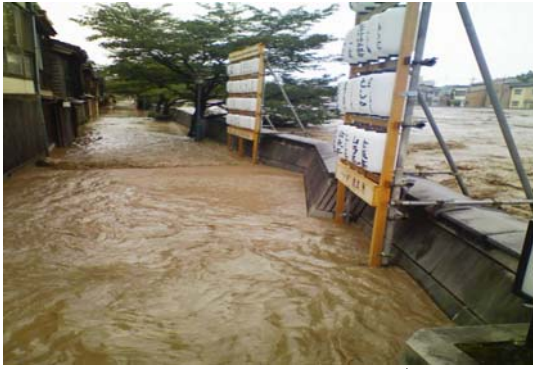
写真4-13 中流部（主計町）被害<sup>2)</sup>

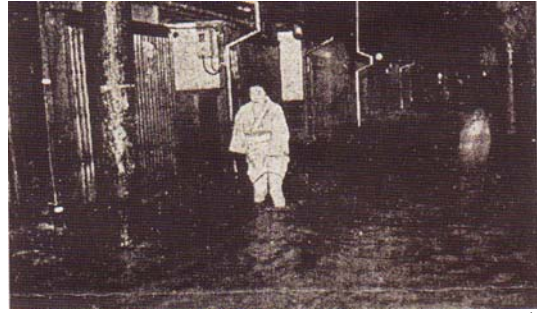
被災時には、通行止めとなっていたため、写真は金沢市から提供いただいたものは右上に「\*」を付けた（写真4-1～20、写真4-14は伊勢湾台風時の主計町（北國新聞 昭和34.9.27）（中流部）の浸水状況を、写真4-15は主計町の建物構造調査による基礎部の腐食（平成14年度）状況である）。

写真4-14 伊勢湾台風時の主計町の浸水<sup>2)</sup>

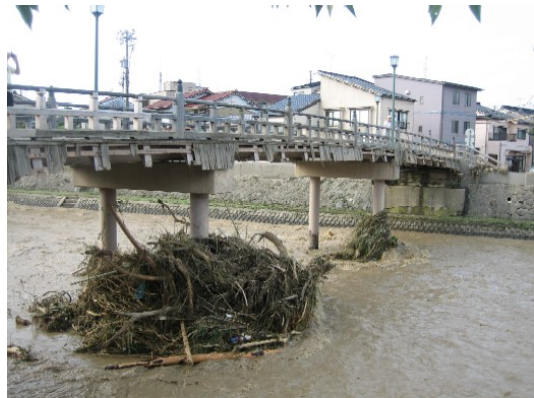
写真4-16 河川に溜まる堆積物<sup>3)</sup>

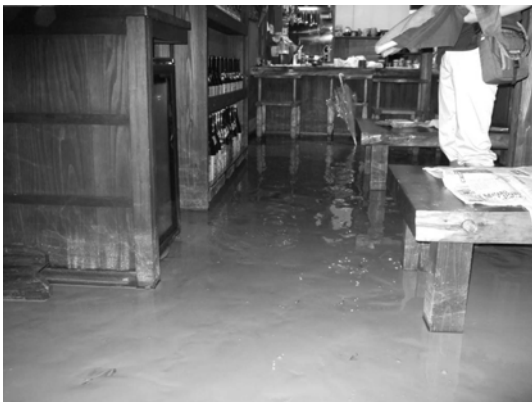
主計町で飲食店を営業している「空海」の浸水被害状況について事例的にみてる。本家屋も他の主計町の家屋と同様に床上浸水の被害を受けた。浸水そのものは比較的短時間で引いたが、その後に、写真5-3, 4に示しているように店内の床上や床下に大量の泥水が残っている。このような泥水の処理について建築的な対応が図られるとよいと思われる。

写真5-3 空海店内の浸水状況  
(井上大輔氏提供)

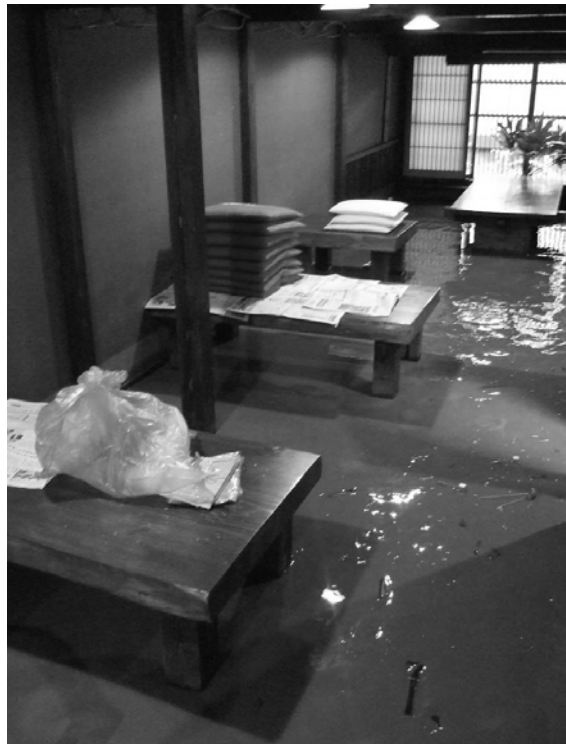
写真5-4 空海店内の浸水状況  
(井上大輔氏提供)

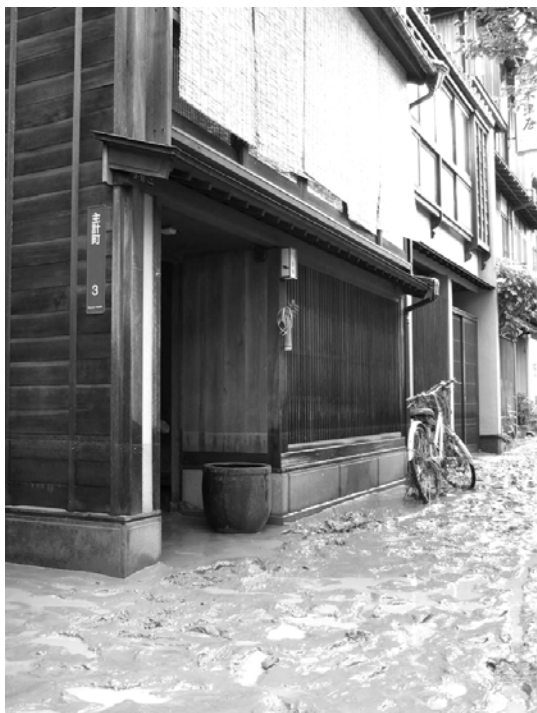
空海の店舗前の道路上にも、写真5-5, 6に示すように大量の泥水が残り、それらの除去に大変な労力を要した。

写真5-5 空海店前の状況  
(井上大輔氏提供)

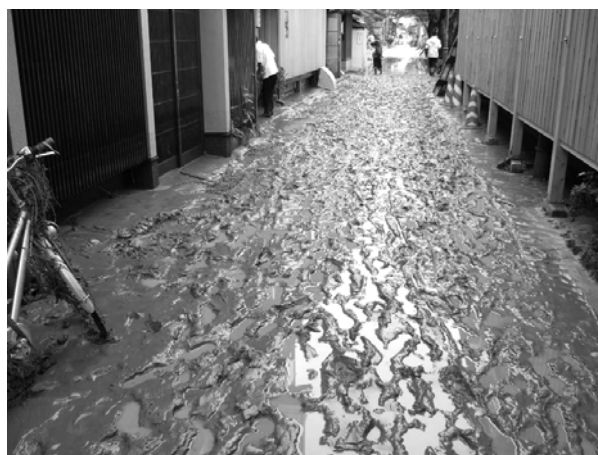
写真5-6 空海店前の状況  
(井上大輔氏提供)

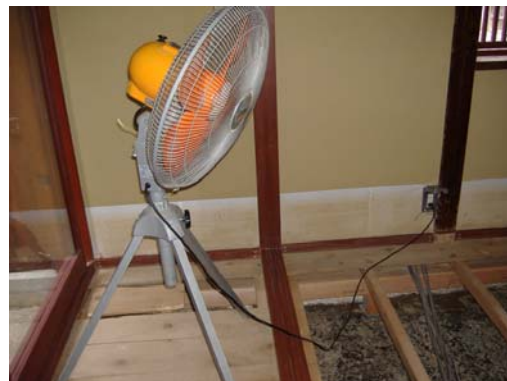
写真5-15 扇風機を使って乾燥

| 工程 | | 作業内容 | 時間 |
|---|---|---|---|
| 2 | 乾燥 | <ul style="list-style-type: none"> <li>・荒床を上げたまま、扇風機を廻して乾燥させる</li> </ul> | 約2週間 |

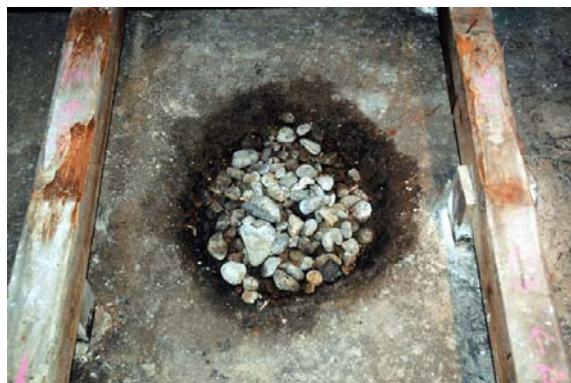
この建物を修復した際、床下に吸い込み口のような穴があり、そこに向かって水勾配をとり土間コンクリートが打たれていた。この穴は水みちとしては塞がれており、排水の用はなさなかったが、同じ主計町地内で床下に排水用の穴があり、実際排水の機能を果たし、床下の泥水を抜いた建物があつたと聞いた。床下に残った泥水の排水対策として、過去の浸水の教訓を踏まえ、その対策として組み入れられた設備と考えられる。

写真5-16 床下にあった吸い込み口

浅野川の水位が上がった時、逆流して床下に入っこないような仕組みさえ組み込めば、浸水後の復興対策としては有効な設備になるだろう。逆を考えると、排水対策を施さないベタ基礎、地盤改良、床下のコンクリート打ちは、一旦浸水した場合、排水が大変であるともいえる。

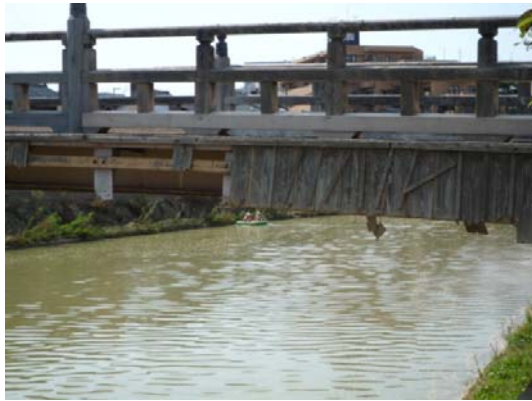
左 中の橋 上流側桁隠しがほとんどもぎ取られている。流水および流木衝突によると考えられる。

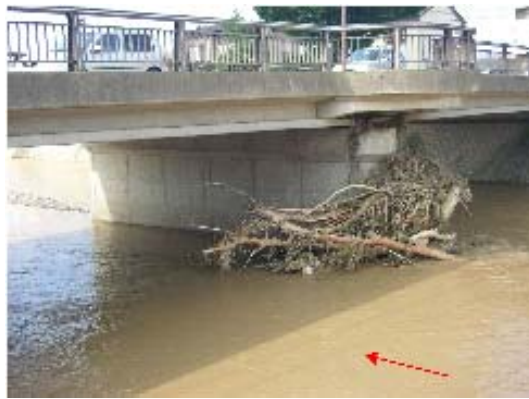
右 応化橋 流木が橋脚に引っ掛かっている。(石川県提供)

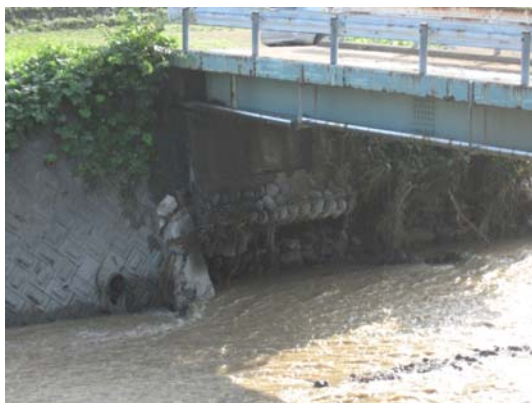
防護柵や照明装置などの越流流木や土砂による損傷は短期間で修復されており、橋梁機能は回復している。一方、橋台周りの土砂が大きくえぐられた2橋に関しては、架け替え工事が進行中である。この2橋に関しては、橋台自体に構造的問題が疑われ、今回の洪水で問題が顕在化したと見るべきであろう。

架け替えとなった2橋：左 湯涌荒屋橋 橋台の杭基礎が露出している(石川県提供)

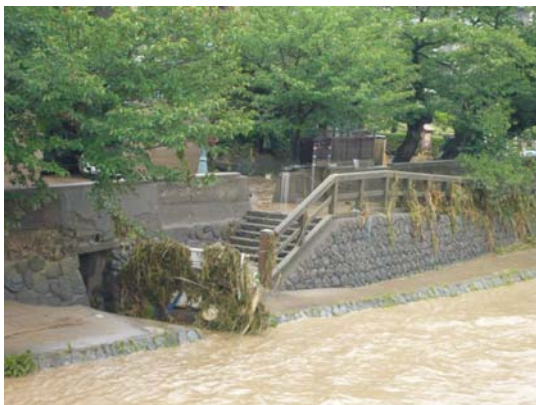
写真 8-1 河川時期にたまった流木

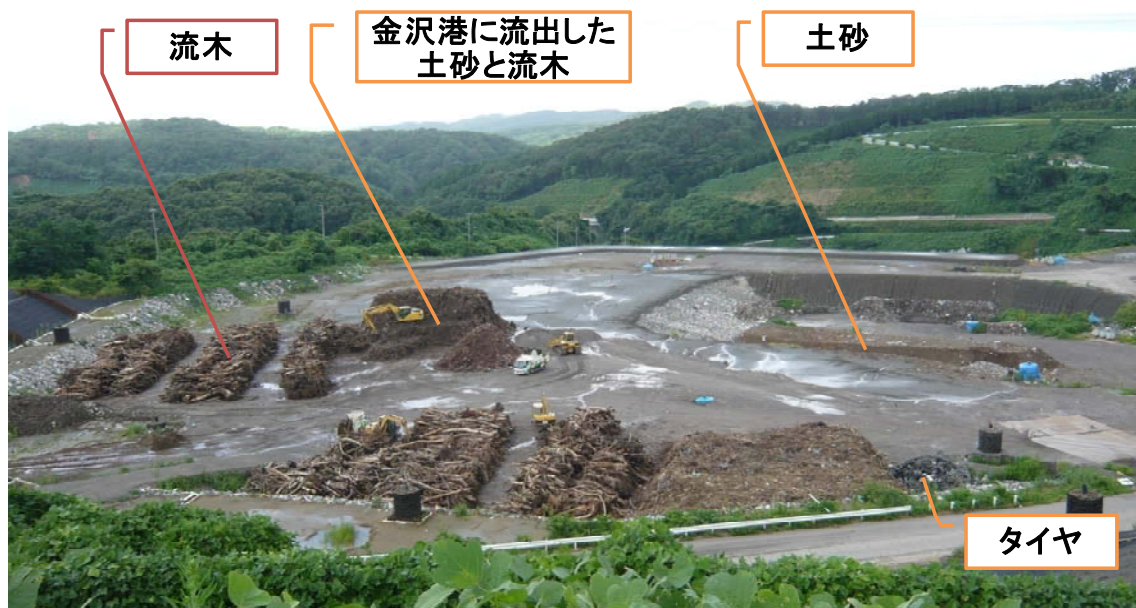
写真 8-3 廃棄物仮置きの様子 1

写真 8-3,4 は、被災から 3 週間が経過した 8 月 21 日に、埋め立て場周辺道路から仮置きされた廃棄物を撮影ものである。廃棄物は、土砂、流木、タイヤ、金属（バイクや車）、家電、その他混合ごみに分けて堆積されていた。

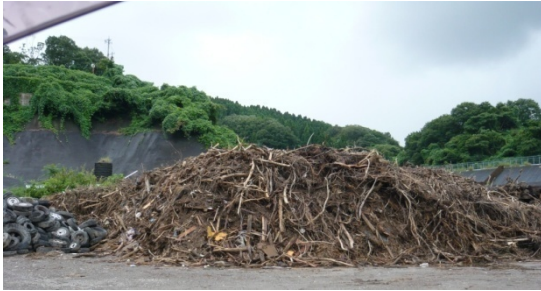
流木は、河川から流出して路面で回収されたものと、河川敷きから改修されたものおよび、金沢港に堆積したものがあつた。細い枝から、根までつけた太い木まで、かなり損傷し、汚れた状態であつた。特に、金沢港まで到達した流木は、土砂まじりで、処理が困難なものであつた。仮置き場では、木材のサイズごとに分類して堆積する作

写真 8-7 仮置きされた分別前の流木

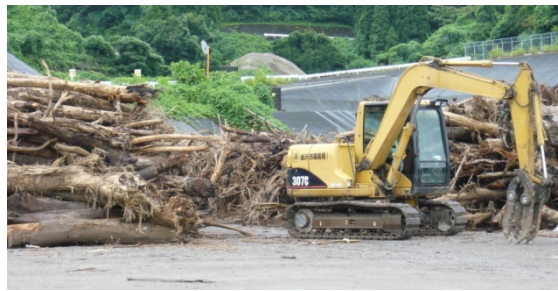
写真 8-8 仮置き場での分類作業の様子

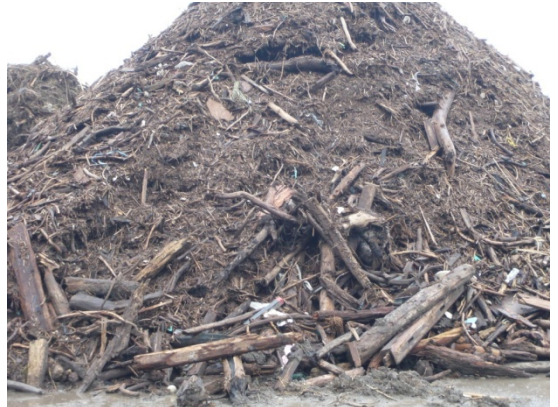
写真 8-10 金沢港から運ばれた泥混  
じりの流木

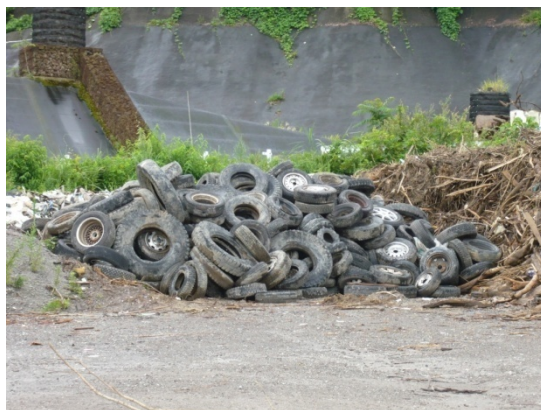
多くのタイヤが災害廃棄物として搬入されていた。どこから流されてきたものなのかは不明である。

写真 8-11 大量に搬入された廃タイヤ

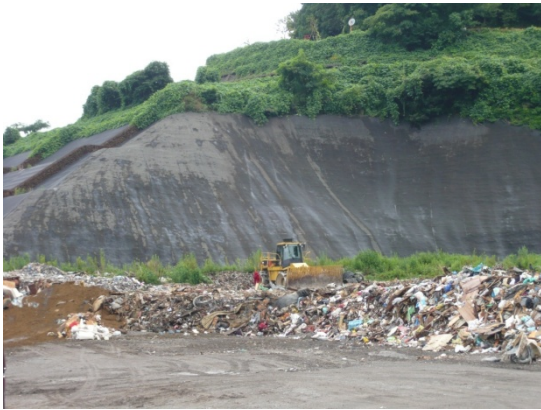
写真 8-12 混合ごみの様子 その 1

さまざまな家財類が混合された廃棄物が多く発生していた。現地で、分別作業がなされていた。

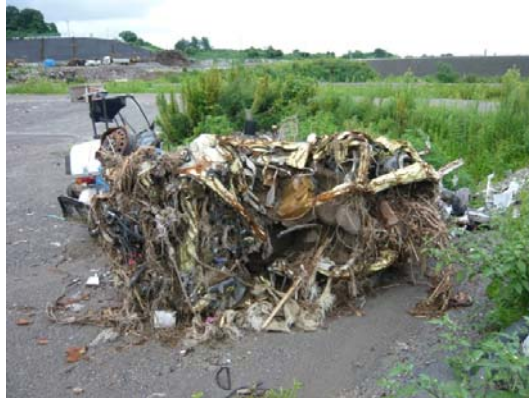
写真 8-14 仮置きされた金属類

金属類として，上流から流されてきたバイク 2 台と車 1 台が搬入されていた．ほとんど原型をとどめておらず，流れの強さがうかがえる．

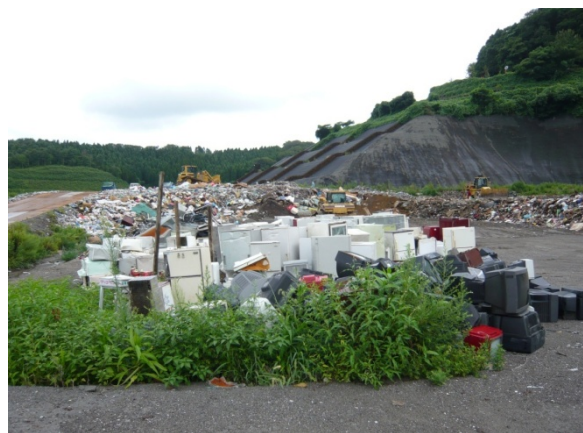
写真 8-15 指定家電の仮置き

多くの指定家電が搬入されていた．多くが，水につかって使えなくなったものである．リサイクル費用は金沢市が負担することになっている．
